**Reseña Vértice Geodésico** 16-ago-2025

**Número.....: 19968**  
**Nombre.....: Carrepedrosa**  
**Municipios: Villadiego**  
**Provincias: Burgos**  
**Fecha de Construcción.....: 01 de enero de 1988**  
**Pilar sin centrado forzado...: 1,20 m de alto, 0,30 m de diámetro.**  
**Último cuerpo.....: 2,00 m de alto, 1,00 m de ancho.**  
**Total cuerpos.....: 1 de 2,00 m de alto.**

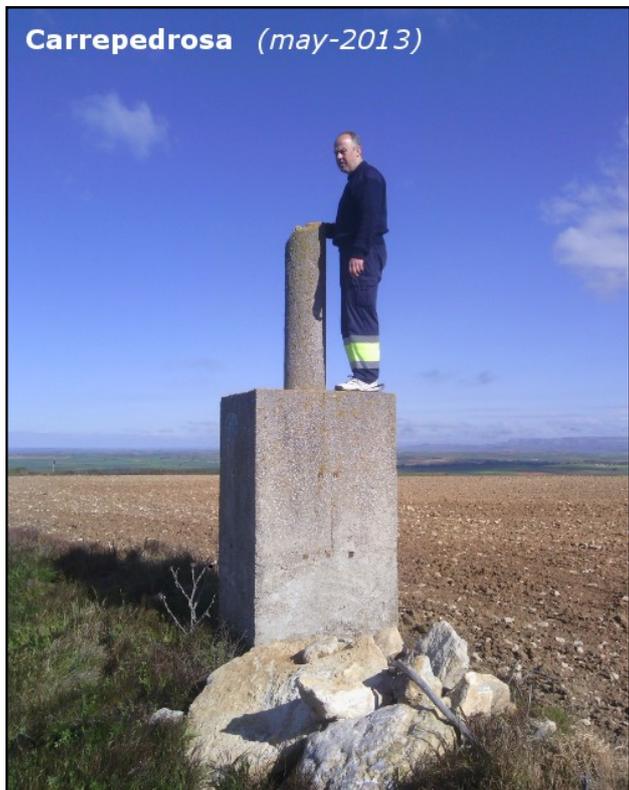
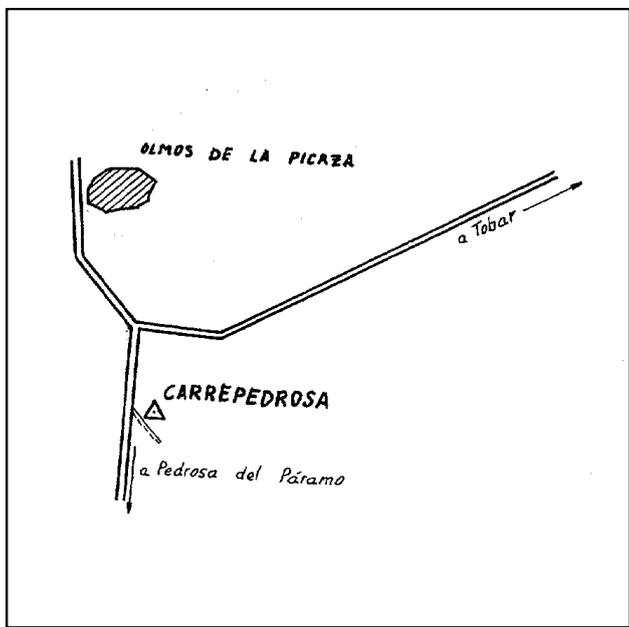
**Observaciones:**  
 Los desperfectos en la cabeza del pilar dificultan mucho el estacionamiento de equipos.

**Estado:** 29 de mayo de 2013  
**Pilar:** Desperfectos **Base:** Bueno  
 Informe del estado del vértice: [InfoRG.pdf](#)
