Red de Infraestructuras Geodésicas

Reseña Vértice Geodésico

Número....: 82144

Nombre....: Loma Redonda

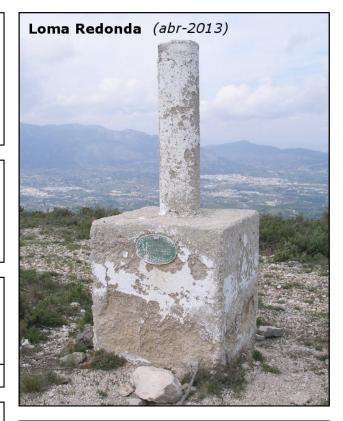
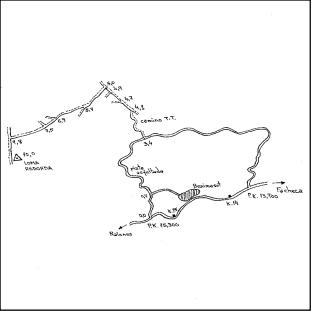
REGENTE.Ha perdido uno de los tres centrados forzados por desprendimientos de la cabeza del pilar. Vértice observado con GPS.

Estado: 22 de abril de 2013
Pilar: Desperfectos
Informe del estado del Vertice: InfoRG.pdf

Base: Desperfectos
