Reseña Vértice Geodésico 5-jul-2025

Número.....: 109178 (antes de 2013: 109408)
Nombre.....: Vallenate
Municipios: La Guancha
Provincias: Santa Cruz de Tenerife
Fecha de Construcción.....: 17 de septiembre de 1994
Pilar con centrado forzado..: 1,20 m de alto, 0,30 m de diámetro.
Último cuerpo.....: 0,50 m de alto, 1,00 m de ancho.
Total cuerpos.....: 2 de 2,20 m de alto.

0109178 Vallenate

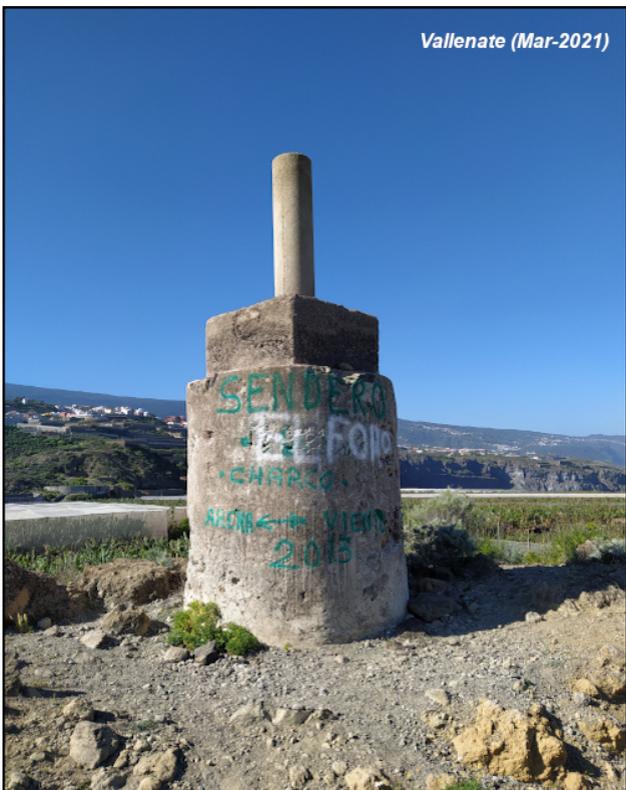
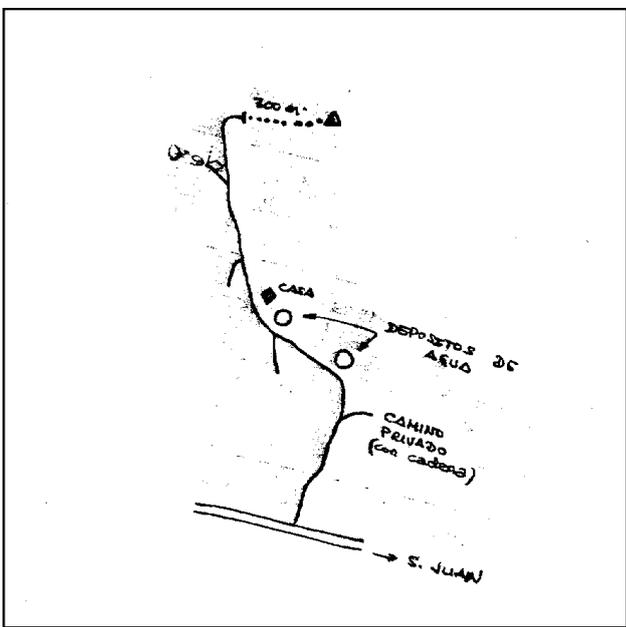
Observaciones:
 REGENTE ISLAS. La señal geodésica, no tiene clavo de nivelación; la obra de hormigón se encuentra en buenas condiciones, aunque tiene la placa arrancada. La estabilidad del lugar parece buena.

Estado: 18 de marzo de 2021
Pilar: Bueno
Base: Bueno
 Informe del estado del vértice: [InfoRG.pdf](#)
