# Reseña Vértice Geodésico

Curavacas (Enero-2019)

Número....: 10658
Nombre....: Curavacas
Municipios: Triollo
Provincias: Palencia

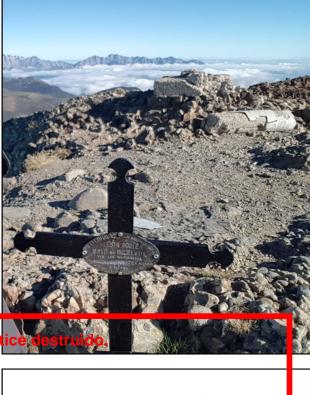
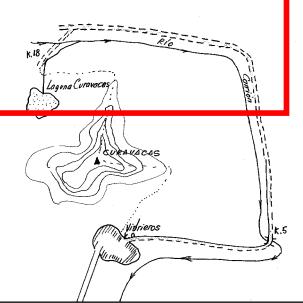
# 12 - ago - 2024: El vertice ha sido anulado. Ve

Estado: 27 de mayo de 2019
Pilar: Destruido
Informe del estado del Vertice: InfoRG.pdf

Base: Destruido
