## Reseña de Señal de Nivelación

Número: **55**

Nombre: **NGW891\* (Miranda de Ebro)**

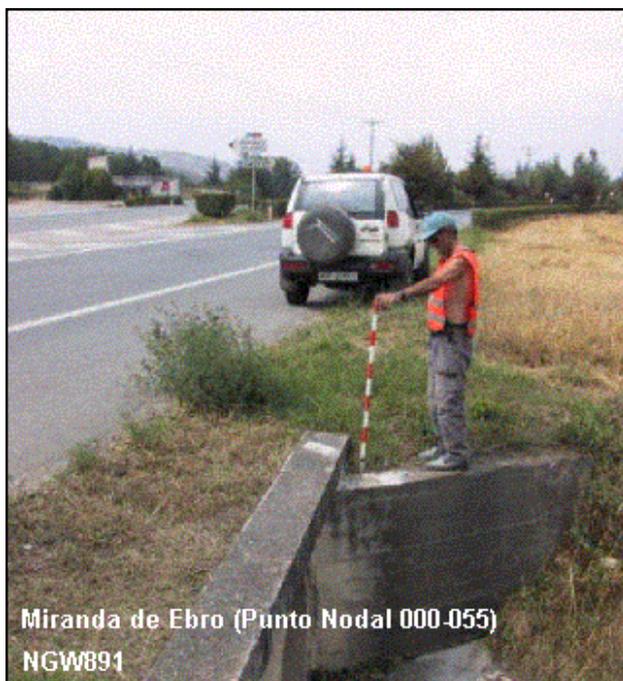
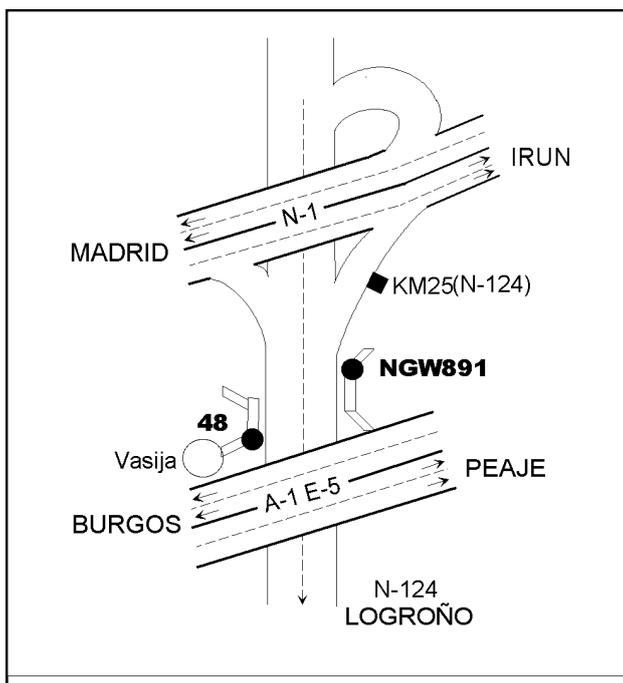
Clavo metálico semiesférico incrustado aproximadamente en el Km. 25.100 (Origen Vitoria) de la margen E de la Carretera Nacional 124, en una alcantarilla grande.
