Reseña de Señal de Nivelación

Número: **55**

Nombre: **NGW891* (Miranda de Ebro)**

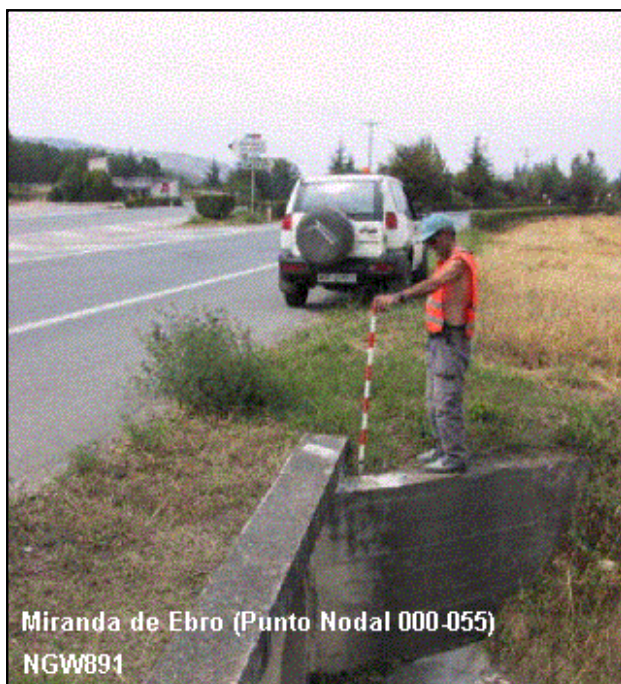
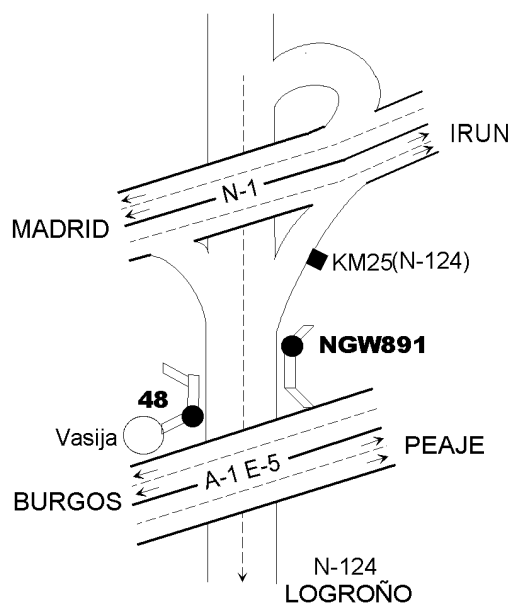
Clavo metálico semiesférico incrustado aproximadamente en el Km. 25.100 (Origen Vitoria) de la margen E de la Carretera Nacional 124, en una alcantarilla grande.
