## Reseña de Señal de Nivelación

**Número:** 804005  
**Nombre:** SSK180,000  
**Línea o Ramal:** 804. Guardo - Balneario Corconte

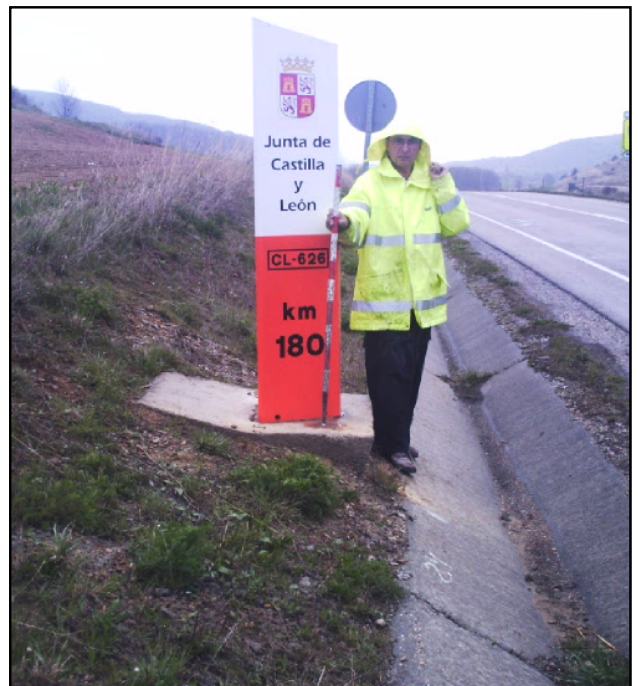
Clavo metálico semiesférico incrustado aproximadamente en el Km. 180 de la margen N de la Carretera CL-626. Dista unos 400 m. de la señal anterior. En la base del hito del Km. 180.
