## Reseña de Señal de Nivelación

**Número:** 804037  
**Nombre:** SSK207,300  
**Línea o Ramal:** 804. Guardo - Balneario Corconte  
**Municipio:** Dehesa de Montejo  
**Provincia:** Palencia  
**Hoja MTN50:** 133  
**Señal:** Secundaria **En posición:** Vertical  
**Señalizada:** 08 de mayo de 2008  
**Nivelada:** 01 de mayo de 2013

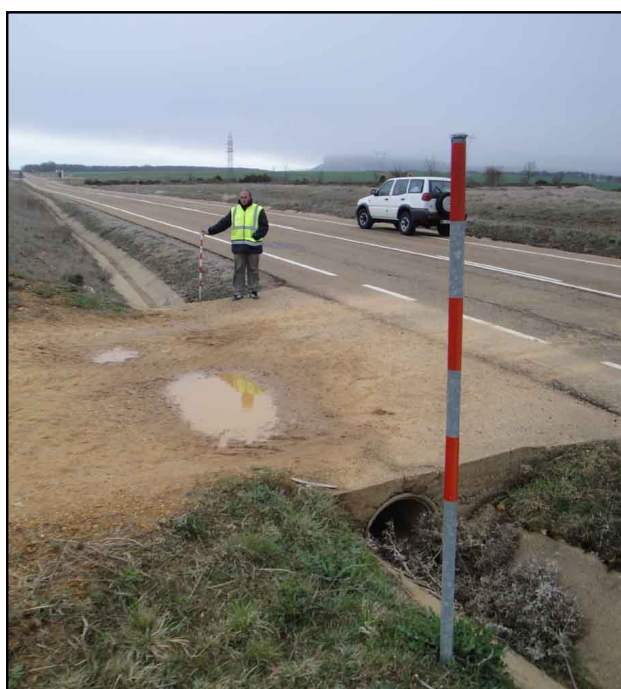
Clavo metálico semiesférico incrustado aproximadamente en el Km. 207,300 de la margen N de la Carretera CL-626. Dista unos 1.200 m. de la señal anterior. En un paso cuneta.
