## Reseña de Señal de Nivelación

**Número:** 804042  
**Nombre:** SSK211,000  
**Línea o Ramal:** 804. Guardo - Balneario Corconte

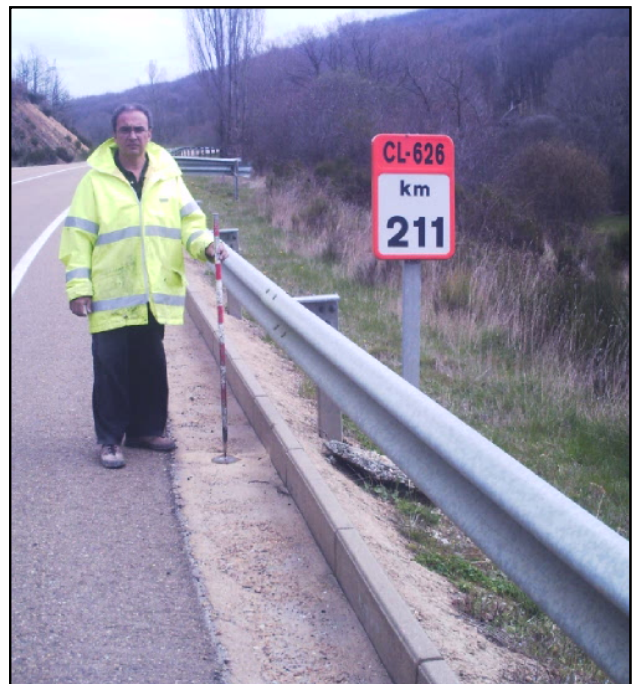
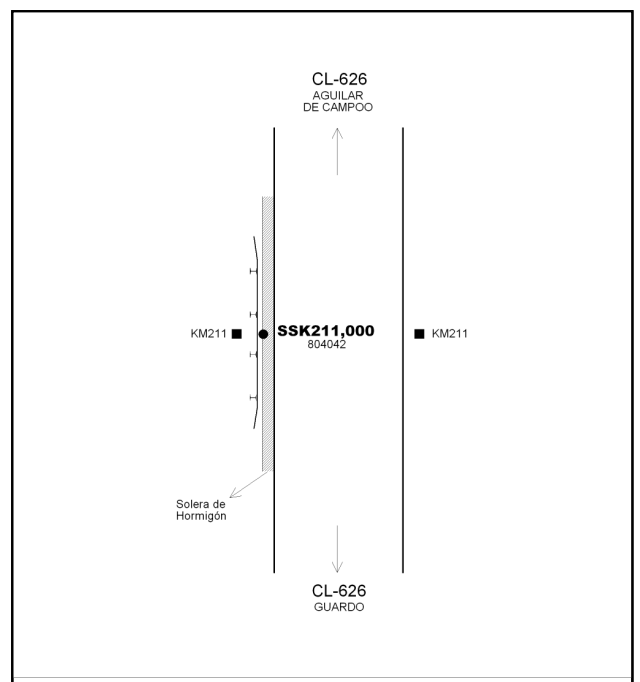
Clavo metálico semiesférico incrustado aproximadamente en el Km. 211 de la margen W de la Carretera CL-626. Dista unos 500 m. de la señal anterior. En un muro de contención junto al hito del Km. 211.
