## Reseña de Señal de Nivelación

**Número:** 804074  
**Nombre:** SSK238,000  
**Línea o Ramal:** 804. Guardo - Balneario Corconte

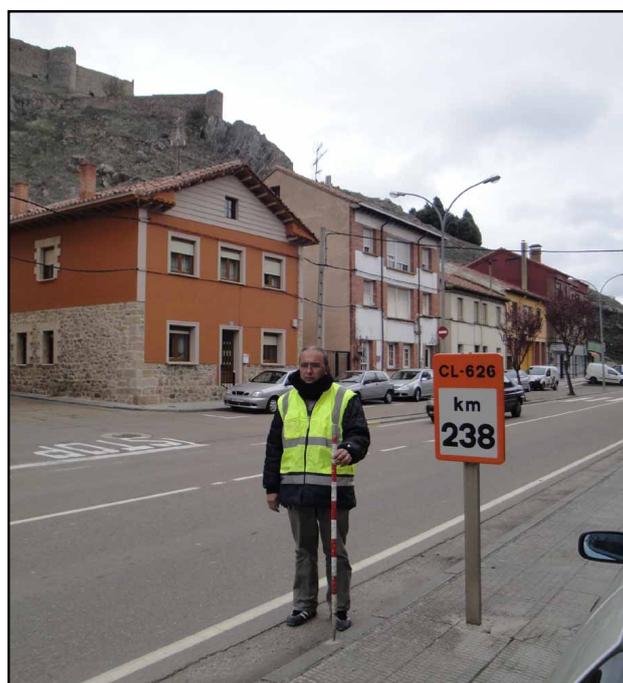
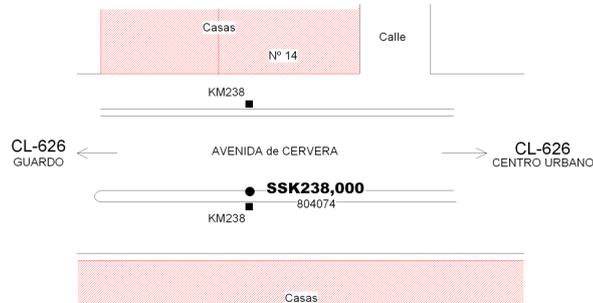
Clavo metálico semiesférico incrustado aproximadamente en el Km. 238,000 de la margen S de la Carretera CL-626 a su paso por Aguilar de Campoo. Dista unos 1.050 m. de la señal anterior. En bordillo acera junto al hito del Km. 238, según reseña gráfica.
