## Reseña de Señal de Nivelación

**Número:** 804105  
**Nombre:** SSK134,000  
**Línea o Ramal:** 804. Guardo - Balneario Corconte

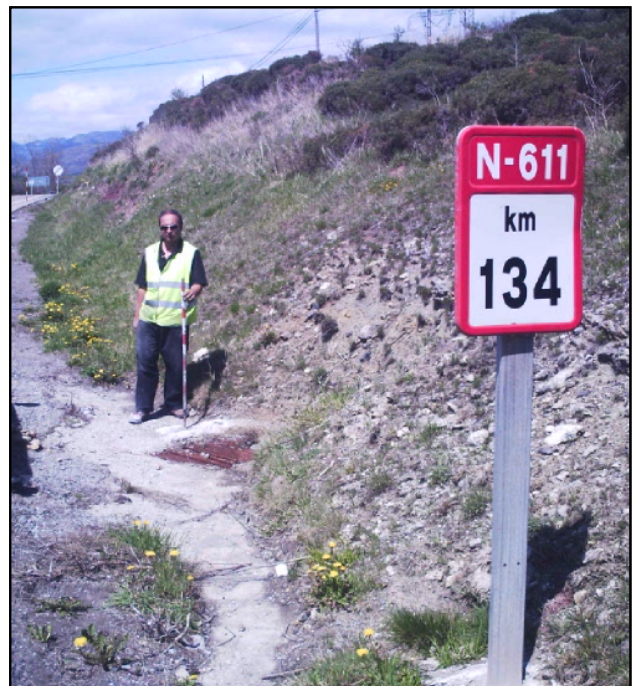
Clavo metálico semiesférico incrustado aproximadamente en el Km. 134 de la margen E de la Carretera N-611. Dista unos 1.000 m. de la señal anterior. En una alcantarilla arqueta.
