Reseña de Señal de Nivelación

Número: **804132**
Nombre: **SP18,000**
Línea o Ramal: **804. Guardo - Balneario Corconte**

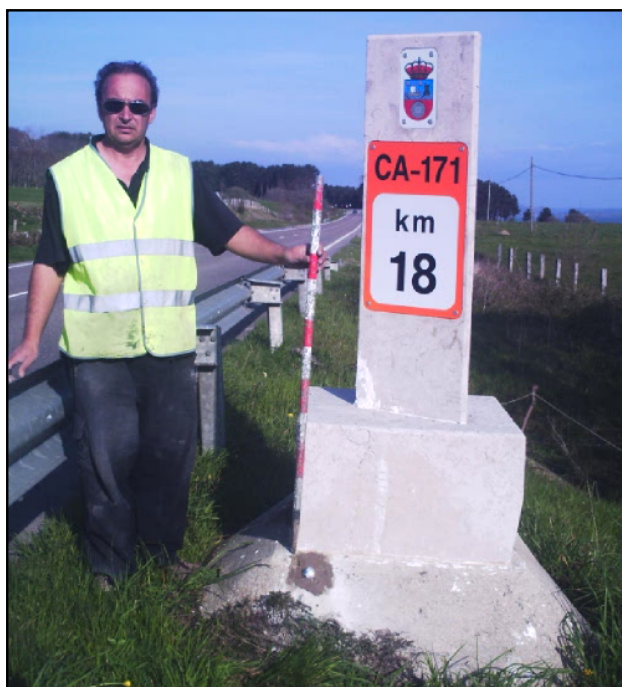
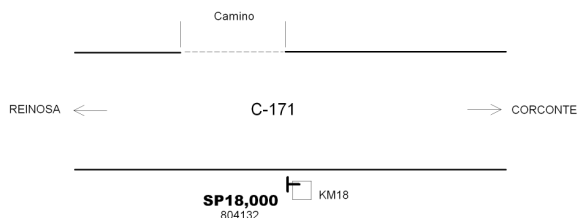
Clavo metálico semiesférico incrustado aproximadamente en el Km. 18 de la margen S de la Carretera C-171. Dista unos 1.000 m. de la señal anterior. En la base del hito del Km. 18.
