## Reseña de Señal de Nivelación

Número: **804152**  
Nombre: **SSK116,350**  
Línea o Ramal: **804. Guardo - Balneario Corconte**

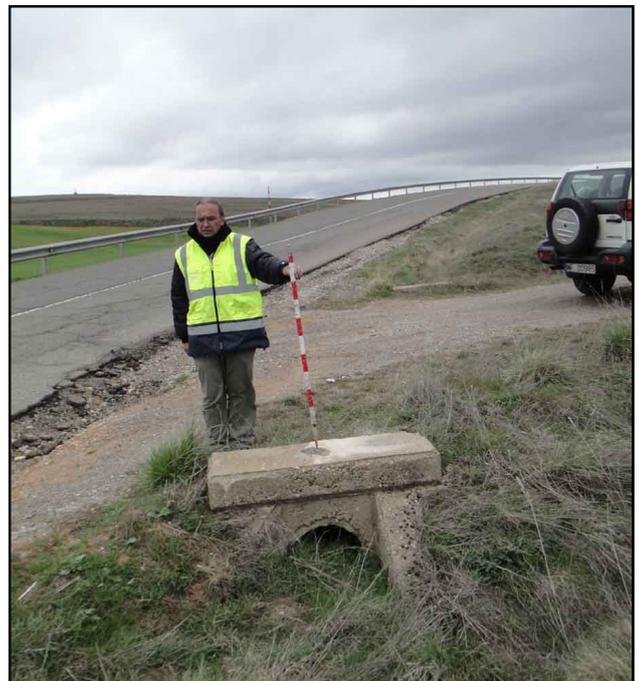
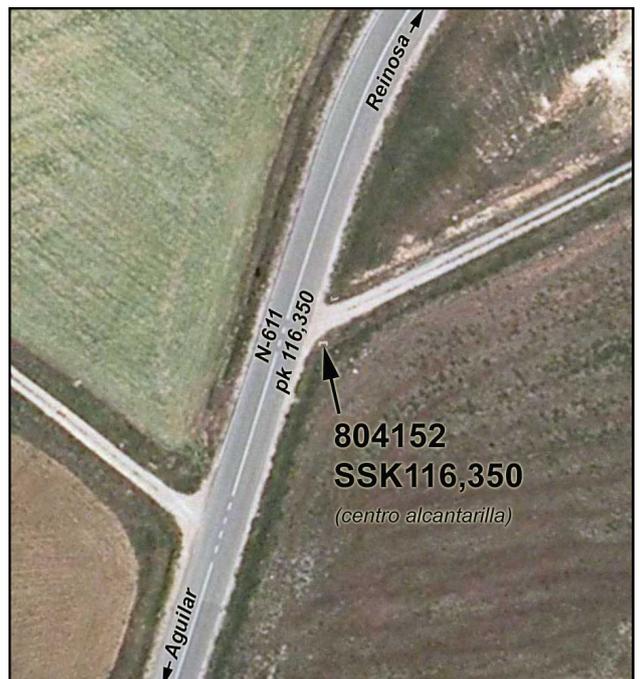
Clavo metálico semiesférico incrustado en la margen derecha sentido Santander de la carretera N-611, en el pk 116,350, en el extremo S del paso de cuneta de un camino. La señal está centrada sobre la alcantarilla, según foto y croquis.  
Distancia unos 450 m de la señal anterior.
