Reseña de Señal de Nivelación

Número: **810018**
Nombre: **SSK 231,0**
Línea o Ramal: **810. Zaragoza - Alcorisa**

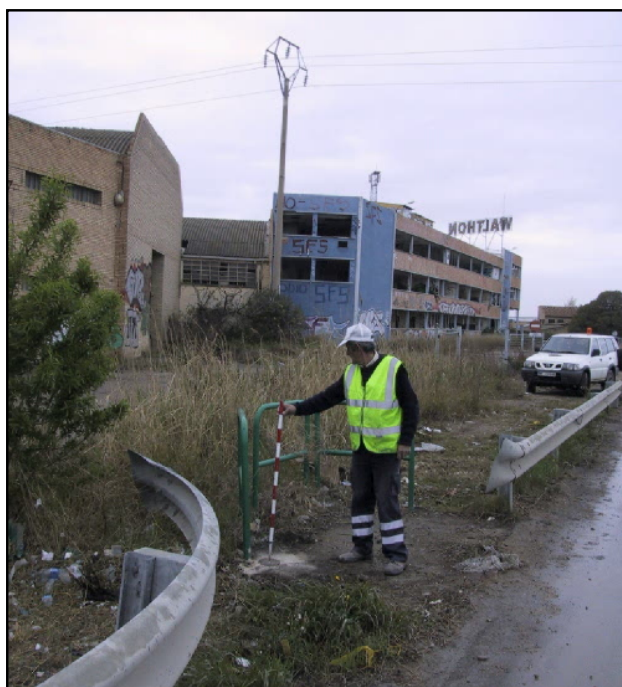
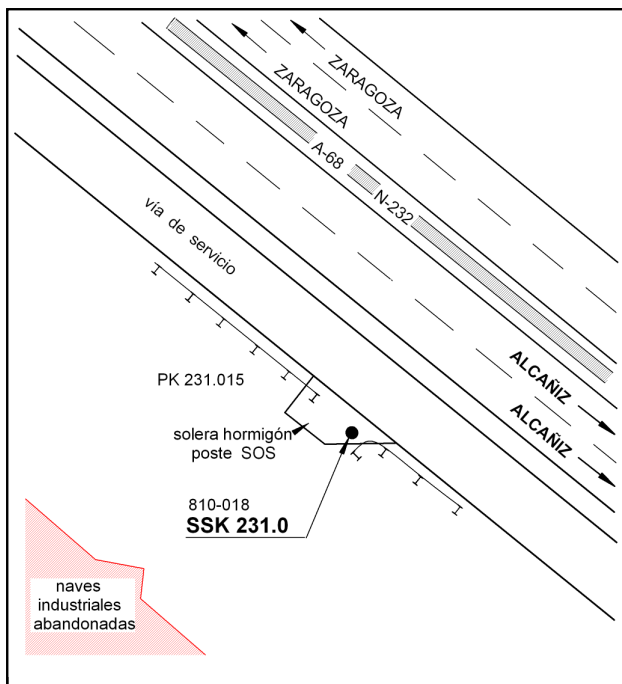
Clavo metálico semiesférico incrustado aproximadamente en el Km. 231,015 de la margen SO de la Autovía A-68 (N-232), en la vía de servicio, sobre la solera de hormigón de un antiguo poste de SOS (actualmente desmontado) frente a unas naves industriales abandonadas, según croquis. Dista unos 985 m. de la señal número 810 017.
