## Reseña de Señal de Nivelación

**Número:** 810065  
**Nombre:** SSK 22,6  
**Línea o Ramal:** 810. Zaragoza - Alcorisa

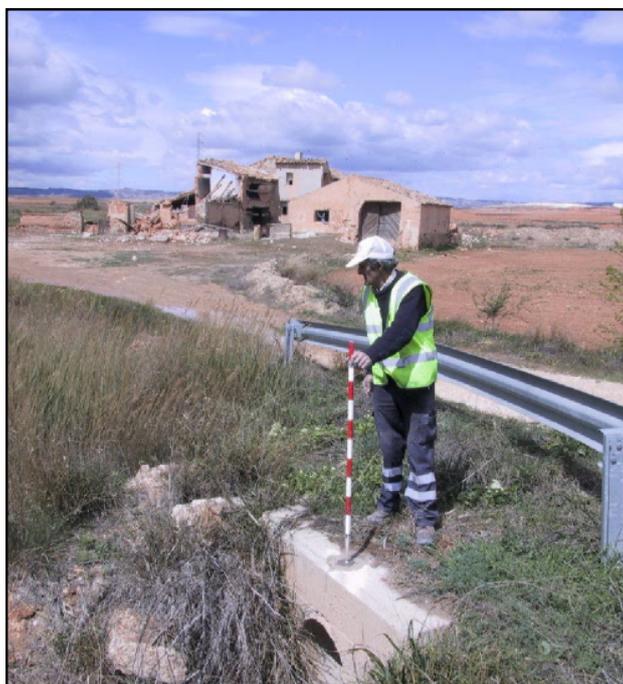
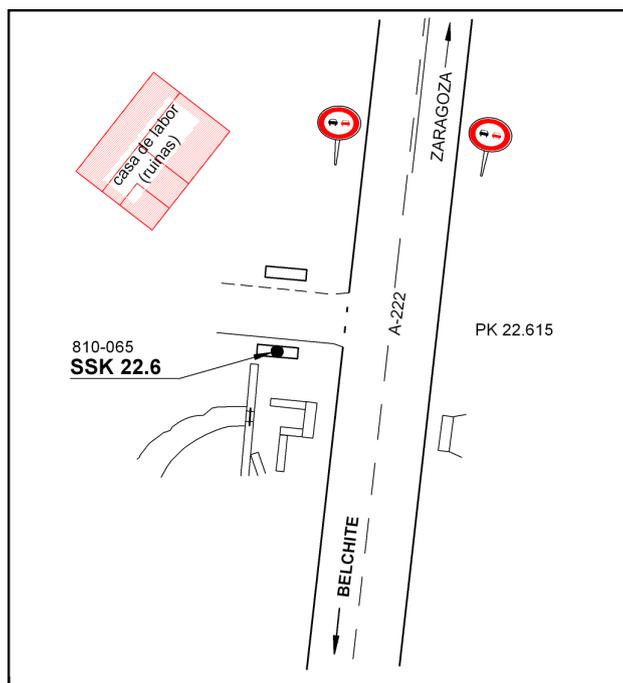
Clavo metálico semiesférico incrustado aproximadamente en el Km. 22,615 de la margen Oeste de la Carretera A-222, sobre una alcantarilla en el extremo Sur del paso de cuneta de un camino a una casa de labor en ruinas, en el centro de la cara superior del muro de la alcantarilla, según croquis. Dista unos 1.000 m. de la señal número 810 064.
