## Reseña de Señal de Nivelación

**Número:** 811047  
**Nombre:** SSK 309,9  
**Línea o Ramal:** 811. Caspe - Fraga

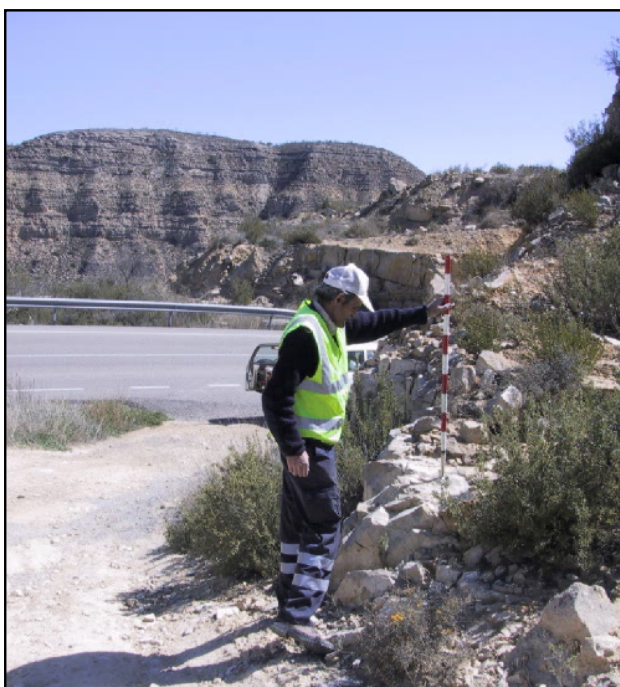
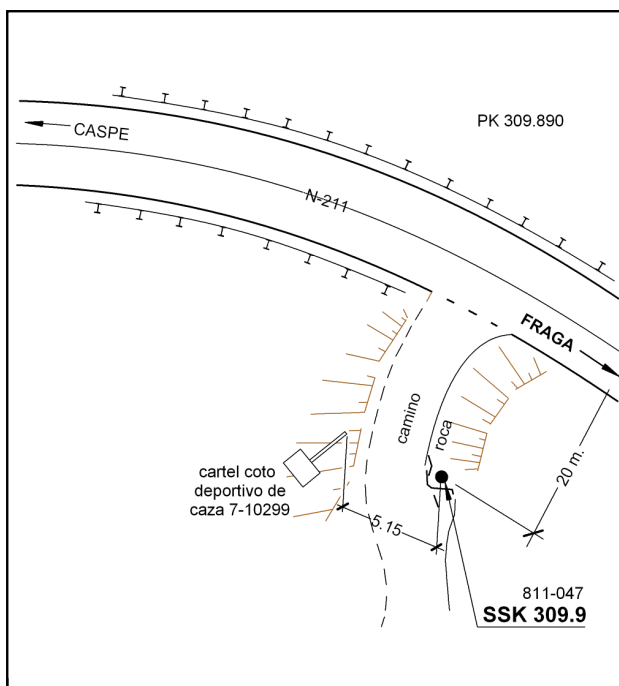
Clavo metálico semiesférico incrustado aproximadamente en el Km. 309,890 de la margen Sur de la Carretera N-211, sobre una roca nativa junto al borde Este de un camino, unos 20 metros al Sur de la carretera y frente a una señal de coto deportivo de caza, según croquis. Dista unos 1.000 m. de la señal número 811 046.
