## Reseña de Señal de Nivelación

**Número:** 813011  
**Nombre:** ssk143,000  
**Línea o Ramal:** 813. Villarejo - Segovia

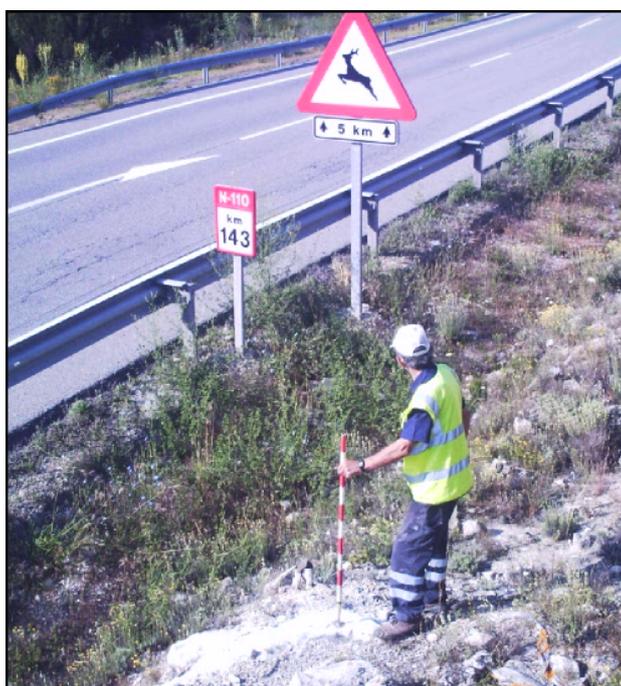
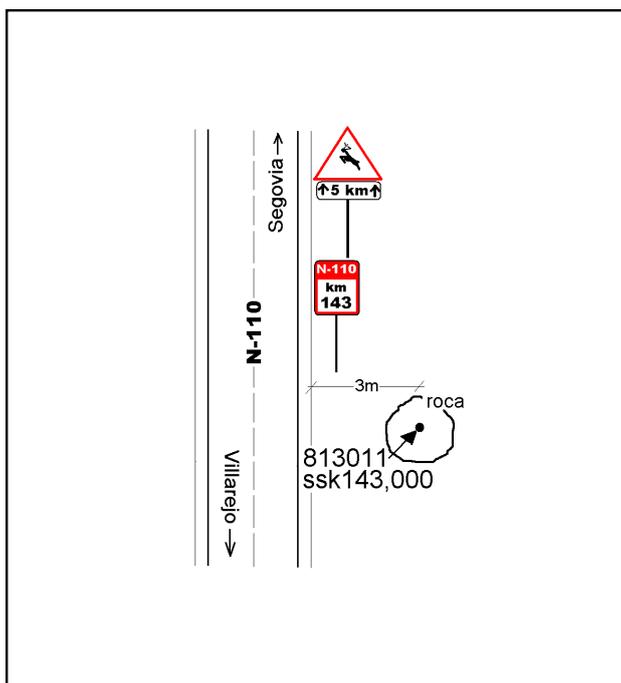
Clavo metálico semiesférico incrustado en roca a unos 5 metros del pk143 y de la señal de tráfico "precaución por ganado suelto", a unos 3m de la calzada, en el p.k.143 de la carretera N-110 (Villarejo-Segovia), a la derecha de la calzada dirección Segovia.
