## Reseña de Señal de Nivelación

**Número:** 821010  
**Nombre:** SSK 183,5  
**Línea o Ramal:** 821. Sisante - Utiel

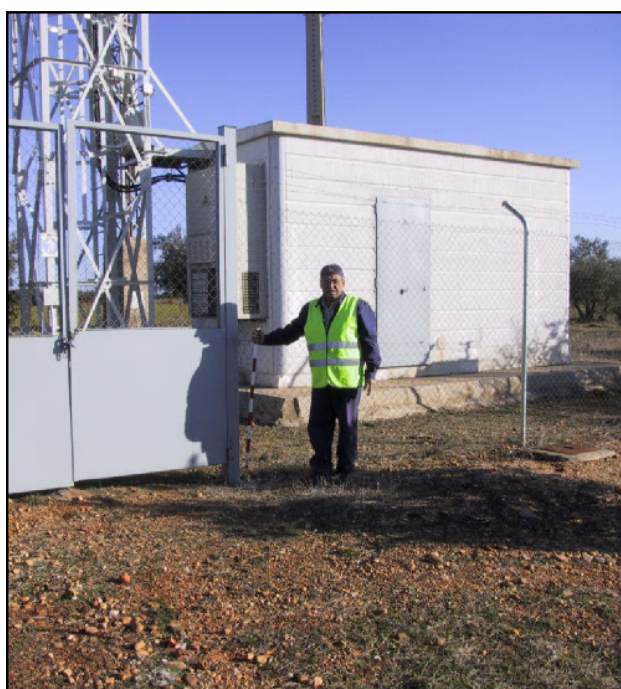
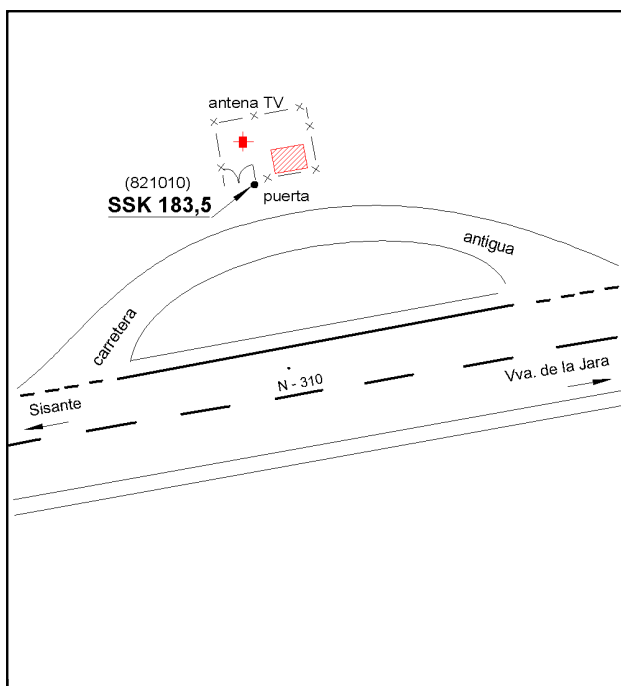
Clavo metálico semiesférico incrustado aproximadamente en el Km. 183,450 de la margen N de la Carretera Nacional N-310, en la margen N de un tramo de la carretera antigua, sobre la zapata de hormigón soporte del pilar E de la puerta de entrada a una antena de TV .
