## Reseña de Señal de Nivelación

**Número:** 821066  
**Nombre:** SSC.Cooperativa  
**Línea o Ramal:** 821. Sisante - Utiel

**Municipio:** Castillejo de Iniesta  
**Provincia:** Cuenca  
**Hoja MTN50:** 692  
**Señal:** Secundaria      **En posición:** Vertical  
**Señalizada:** 06 de febrero de 2008  
**Nivelada:**

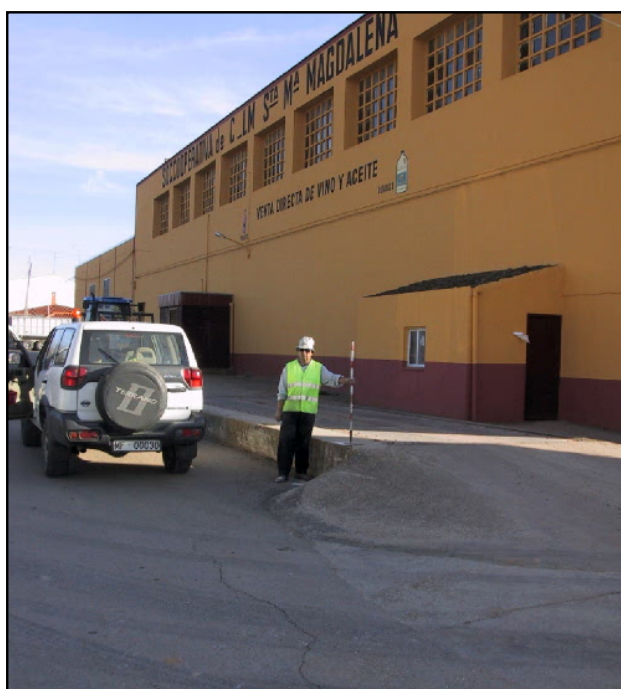
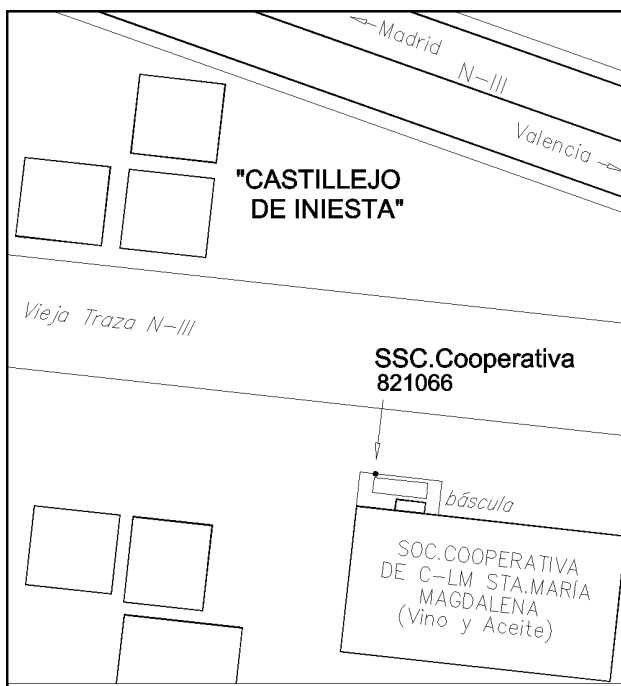
En la margen derecha, sentido Valencia, de la traza original de la carretera, dentro del casco urbano de la población de Castillejo de Iniesta, en la zona NW del edificio de la Sociedad Cooperativa Santa María Magdalena (vino y aceite). La señal está junto a la esquina NW de la báscula, según croquis. Dista unos 850 metros de la señal anterior.
