## Reseña de Señal de Nivelación

**Número:** 825013  
**Nombre:** NGAB 336  
**Línea o Ramal:** 825. Villanueva del Duque - Retama

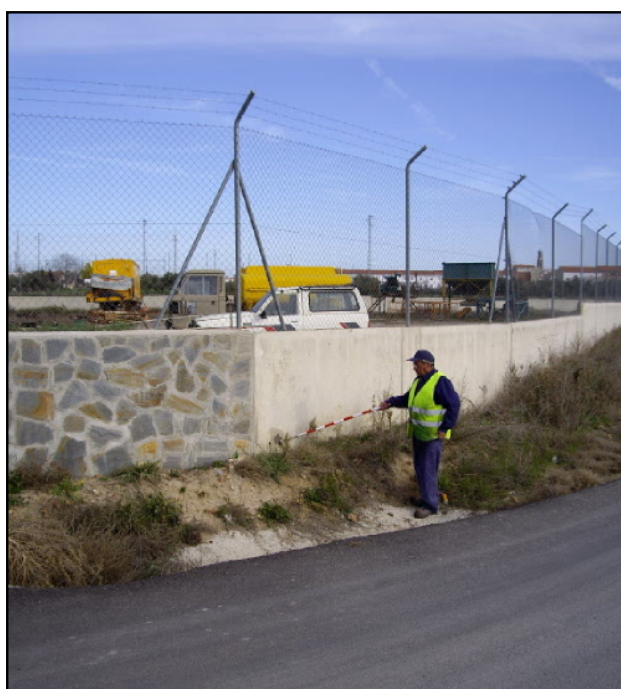
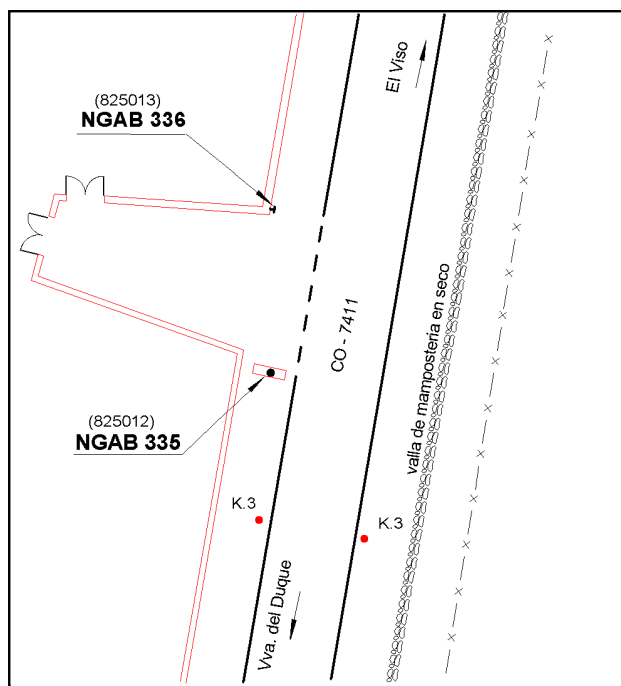
Clavo metálico semiesférico incrustado aproximadamente en el Km. 3,025 de la margen de la Carretera Local CO -7411, sobre el paramento E de un muro de hormigón en la entrada a una instalación Municipal de la Naturaleza, según croquis.
