## Reseña de Señal de Nivelación

**Número:** 901027  
**Nombre:** NGU781  
**Línea o Ramal:** 901. Anillo exterior de la Isla de Lanzarote - Tramo 1  
**Municipio:** Tinajo  
**Provincia:** Las Palmas  
**Hoja MTN50:** 1081  
**Señal:** Principal **En posición:** Vertical  
**Señalizada:** 01 de mayo de 1997  
**Nivelada:** 01 de enero de 2003

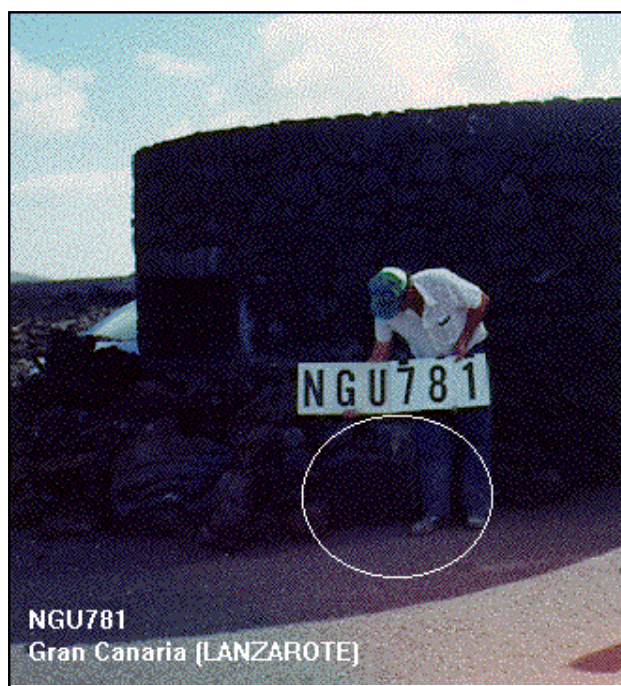
Clavo metálico incrustado en la margen O. de la carretera, en roca, donde se pone el candado de la barrera S. de la caseta de control de entrada al Parque Nacional de Timanfaya.  
 Situado en el Km. 7,400 de la carretera de Yaiza a Tinajo.
