Reseña de Señal de Nivelación

Número: **930001**
Nombre: **NAPH404**
Línea o Ramal: **930. Línea Mareógrafo Sta. Cruz de Tenerife - Anaga**
Municipio: Santa Cruz de Tenerife
Provincia: Santa Cruz de Tenerife
Hoja MTN50: 1090
Señal: Principal En posición: Vertical
Señalizada: 01 de mayo de 1983
Nivelada: 01 de enero de 2003

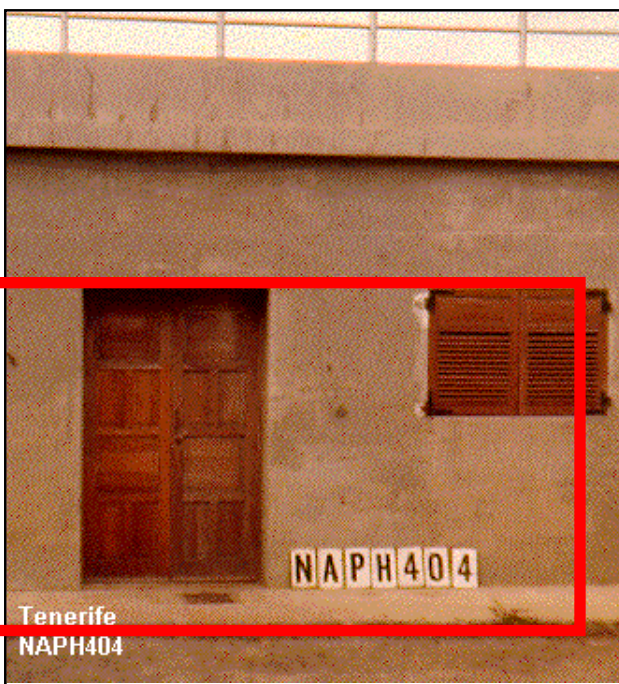
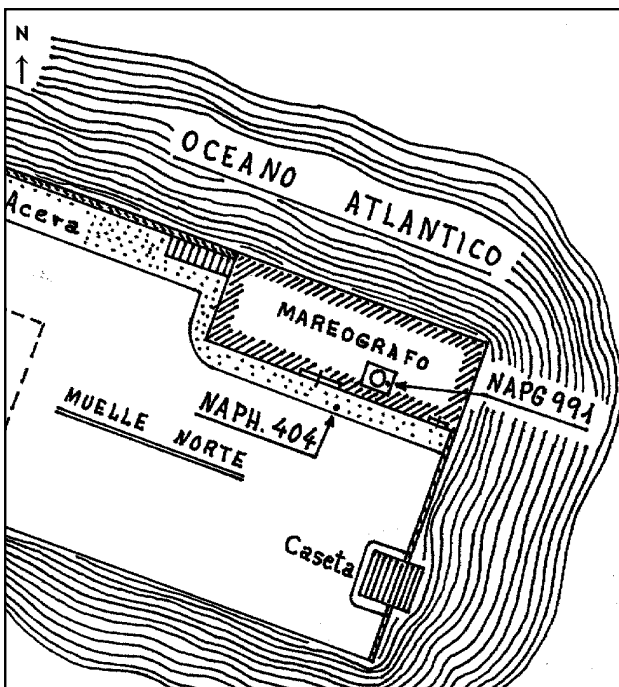
2015-02-03: Desaparecida.

Situada en la población de Santa Cruz de Tenerife, sobre la acera que bordea la caseta del Mareógrafo y frente a la puerta principal del mismo, según croquis.

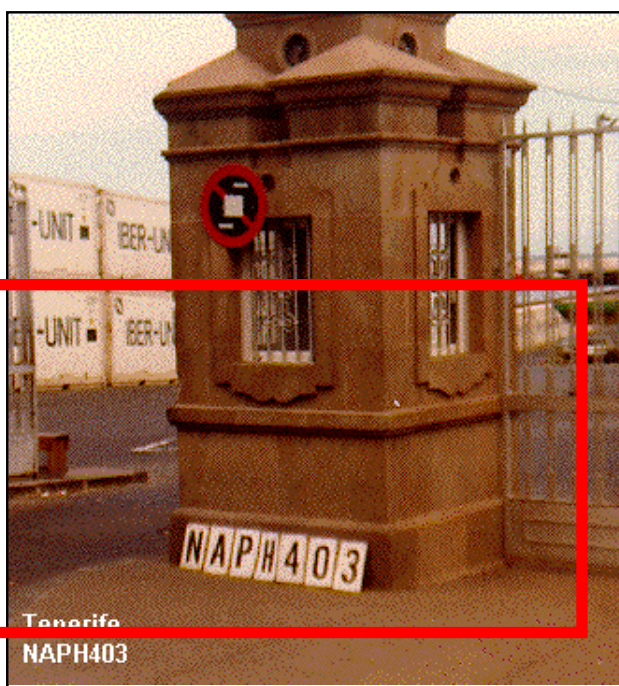
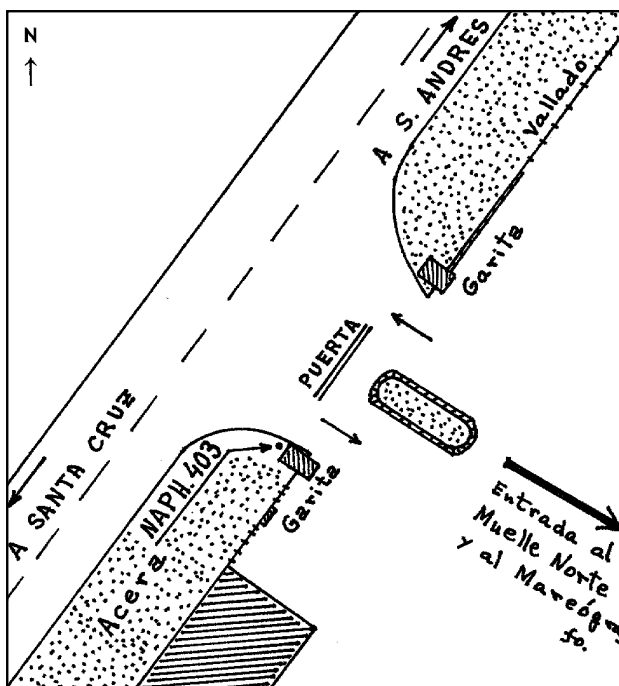
Número: 930002
Nombre: NAPH403@
Línea o Ramal: 930. Línea Mareógrafo Sta. Cruz de Tenerife - Anaga
Municipio: Santa Cruz de Tenerife
Provincia: Santa Cruz de Tenerife
Hoja MTN50: 1090
Señal: Principal **En posición:** Vertical
Señalizada: 01 de mayo de 1983
Nivelada: 01 de enero de 2003

2015-02-03: Desaparecida.
Longitud: -16° 14' 47"
Latitud: 28° 27' 54"
Altitud elipsoidal:
Precisión: ± (1 m - 10 m.)

Situada en la población de Santa Cruz de Tenerife, sobre la acera de la puerta de entrada al Muelle Norte y junto a la garita S. de la misma, según croquis.

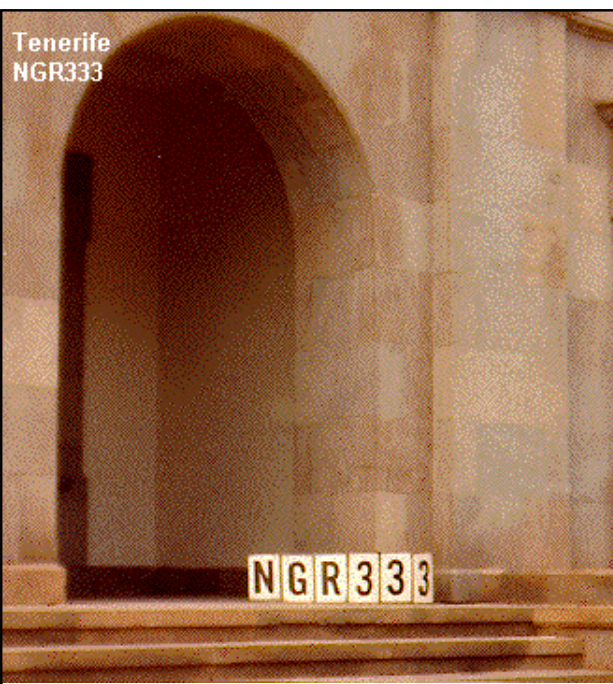
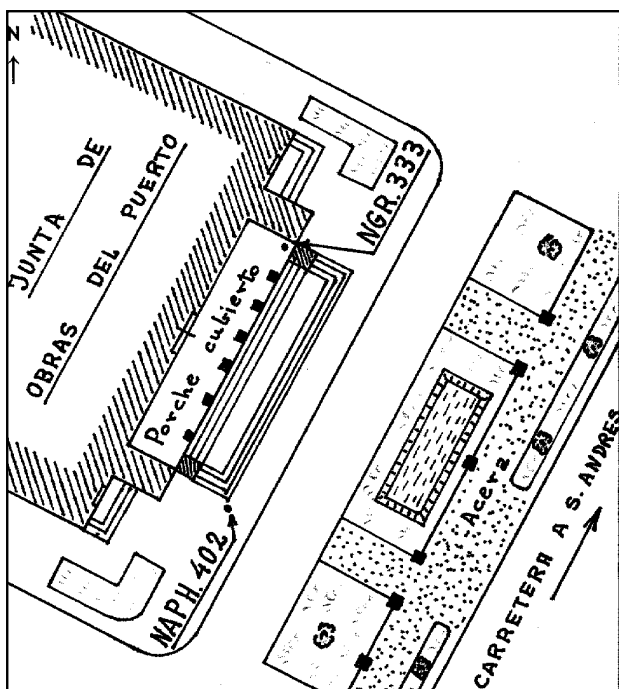
Número: **930003**
Nombre: **NGR333**
Línea o Ramal: **930. Línea Mareógrafo Sta. Cruz de Tenerife - Anaga**
Municipio: Santa Cruz de Tenerife
Provincia: Santa Cruz de Tenerife
Hoja MTN50: 1089
Señal: Principal En posición: Vertical
Señalizada: 01 de mayo de 1983
Nivelada: 01 de enero de 2003

Situada en la población de Santa Cruz de Tenerife, sobre el extremo N. del pórtico de la fachada principal del edificio de la Junta de Obras del Puerto, según croquis.

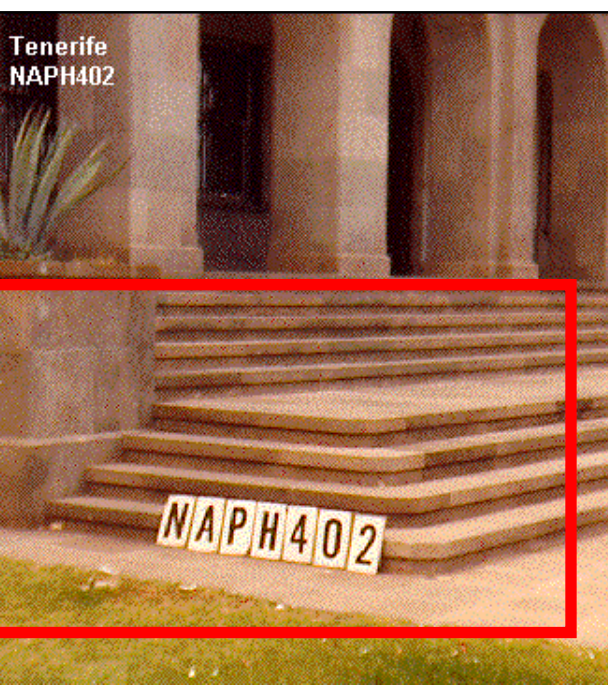
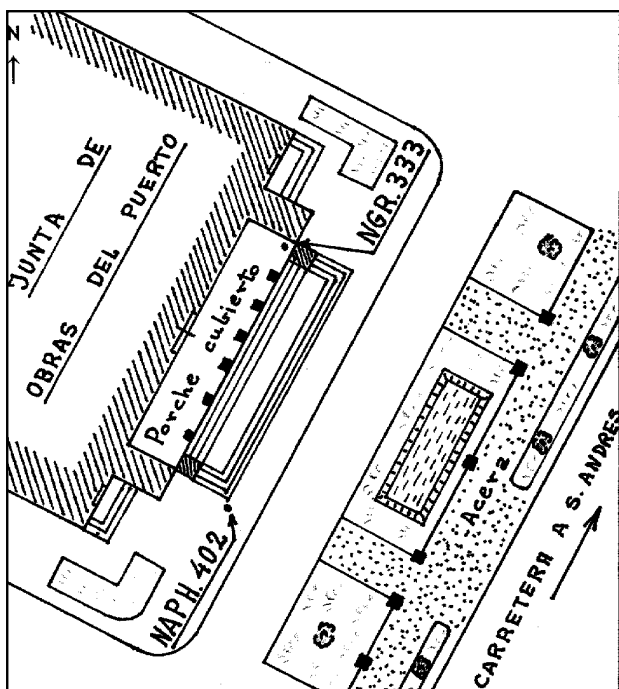
Número: **930004**
Nombre: **NAPH402**
Línea o Ramal: **930. Línea Mareógrafo Sta. Cruz de Tenerife - Anaga**
Municipio: Santa Cruz de Tenerife
Provincia: Santa Cruz de Tenerife
Hoja MTN50: 1090
Señal: Principal En posición: Vertical
Señalizada: 01 de mayo de 1983
Nivelada: 01 de enero de 2003

2015-02-03: Desaparecida.
Longitud: - 16° 14' 50"
Latitud: 28° 28' 13"
Altitud elipsoidal:
Precisión: ± (1 m - 10 m.)

Situada en la población de Santa Cruz de Tenerife, sobre el extremo S. de la escalinata de acceso al edificio de la Junta de Obras del Puerto, según croquis.
