## Reseña de Señal de Nivelación

**Número:** 1923010  
**Nombre:** NGAB.133 (f@1923) (f@1923)  
**Línea o Ramal:** 1923. Ramal a pilar de observación IGN de "La Cumbrecita"  
**Municipio:** El Paso  
**Provincia:** Santa Cruz de Tenerife  
**Hoja MTN50:** 1085  
**Señal:** Secundaria **En posición:** Vertical  
**Señalizada:** 06 de marzo de 2007  
**Nivelada:**

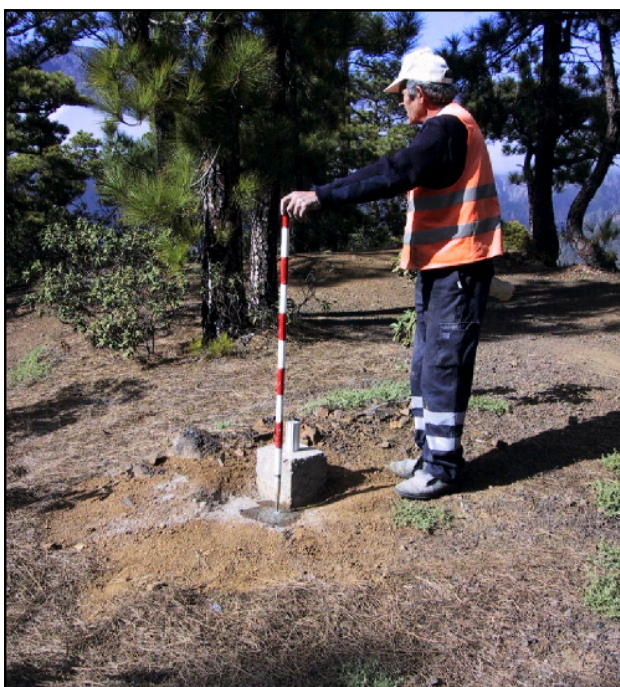
Desde el punto anterior (pavimento enlosado para parking), arranca un camino de acceso restringido con cadena (es necesario solicitar la llave a los guardas del Parque). Recorridos por dicho camino unos 700 metros, se llega a un collado. En el mogote de la espalda queda un pluviómetro dentro de un cercado metálico. En el mogote de frente, en lo alto, hay dos pequeños dados de hormigón para observaciones geofísicas propias del Instituto Geográfico Nacional. La señal está sobre la solera de cemento del primer dado, que tiene un ángulo de aluminio, según croquis.
