## Reseña de Señal de Nivelación

Número: **1923001**  
Nombre: **SST.0'9**  
Línea o Ramal: **1923. Ramal al pilar de observación del IGN de La Cumbrecita**  
Municipio: **El Paso**  
Provincia: **Santa Cruz de Tenerife**  
Hoja MTN50: **1085**  
Señal: **Secundaria** En posición: **Vertical**  
Señalizada: **06 de marzo de 2007**  
Nivelada:

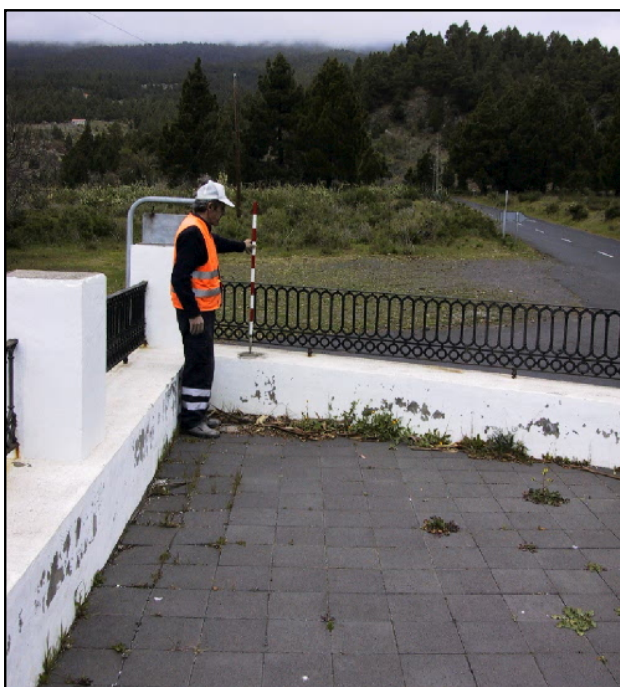
En la margen izquierda de la carretera LP-302 que sube al mirador de "La Cumbrecita", en el p.k. 0'900, en el cruce con la calle Virgen del Pino que por la derecha conduce a la ermita del mismo nombre. La señal está sobre la esquina interior de la balaustrada de piedra que circunda un monolito, según croquis.

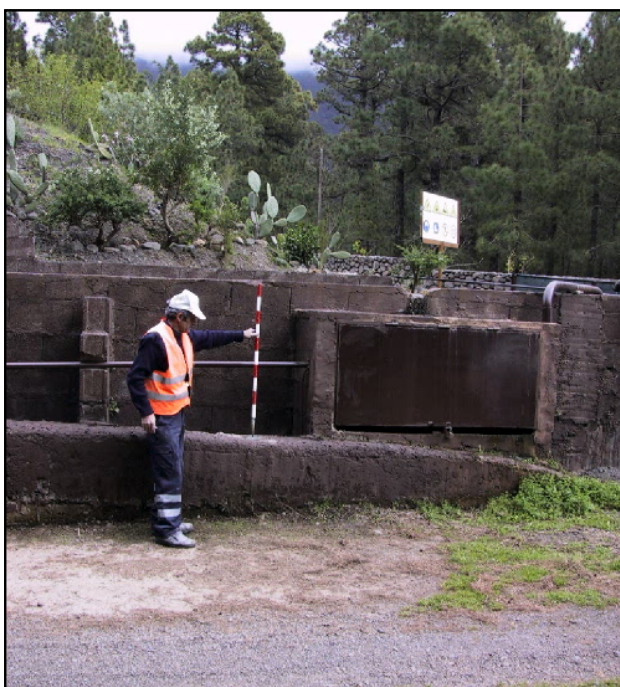
En la margen izquierda de la carretera LP-302 que sube al mirador de "La Cumbrecita", en el p.k. 1'600, en el camino que entronca con el vial de acceso a una gravera. La señal está sobre un murete y a 0'40 metros de la caseta de válvulas de una balsa, según croquis.(No hay hitos kilométricos).

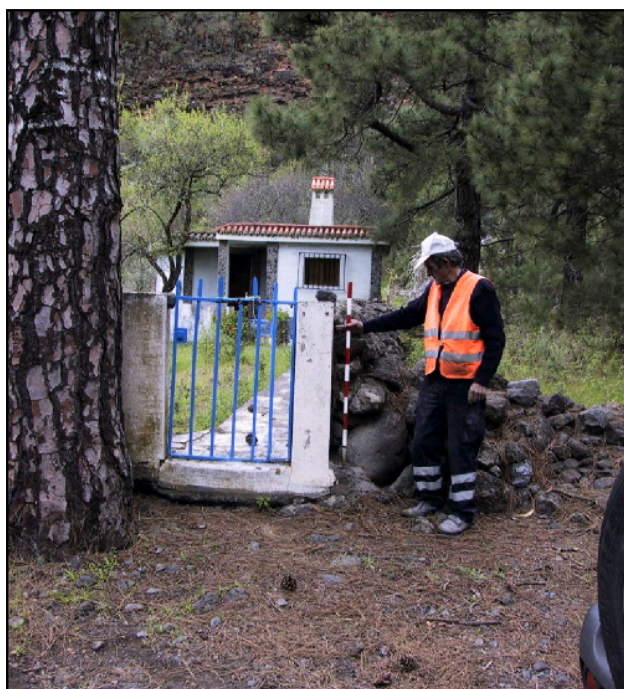
En la margen izquierda de la carretera LP-302 (es ya un vial estrecho) que sube al mirador de "La Cumbrecita", en el p.k. 2'600, donde hay una casa o refugio a la que se accede por un pasillo de hormigón. La señal está a la derecha de la entrada al pasillo, en el exterior y al pie del muro de piedras, según croquis. (No hay hitos kilométricos).

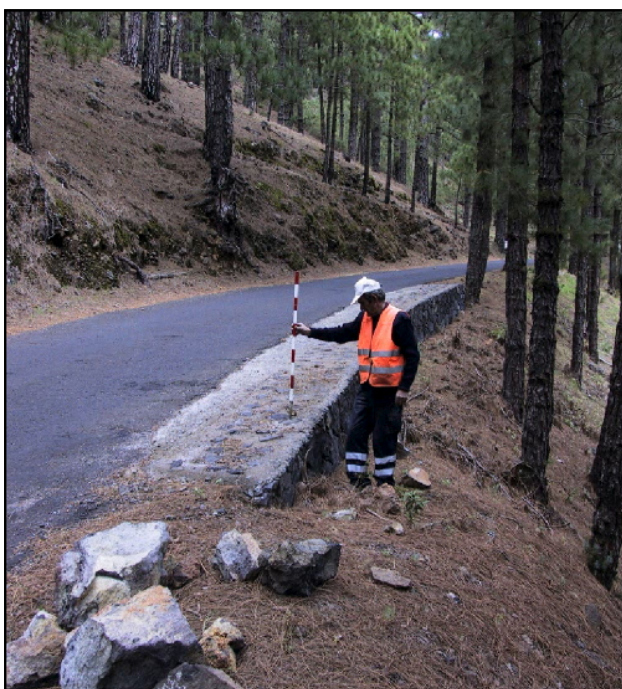
En la margen derecha de la carretera LP-302 (vial estrecho) que sube al mirador de "La Cumbrecita", en el p.k. 3'550, rebasando un apartadero y al comienzo de un muro de contención, según croquis.(No hay hitos kilométricos).

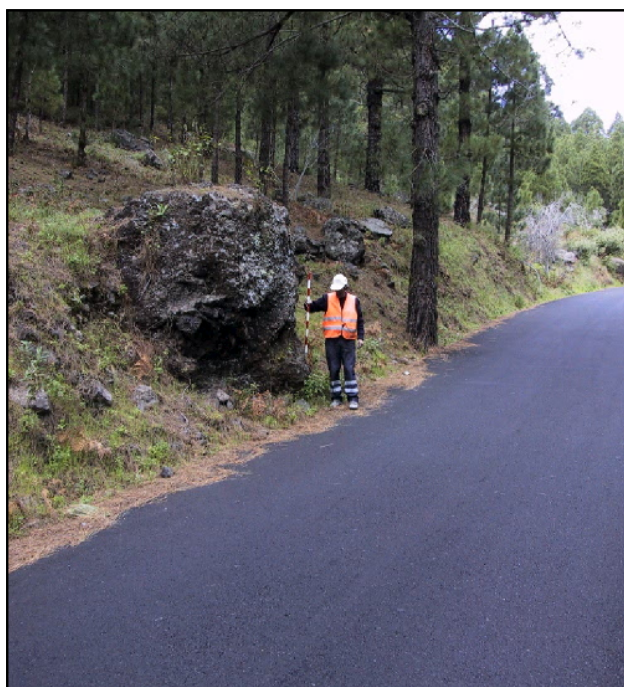
En la margen izquierda de la carretera LP-302 (vial estrecho) que sube al mirador de "La Cumbrecita", en el p.k. 4'500, nada más rebasar por la derecha un apartadero y carril de bajada. La señal está empotrada horizontalmente en una gran roca aislada, según croquis. (No hay hitos kilométricos).

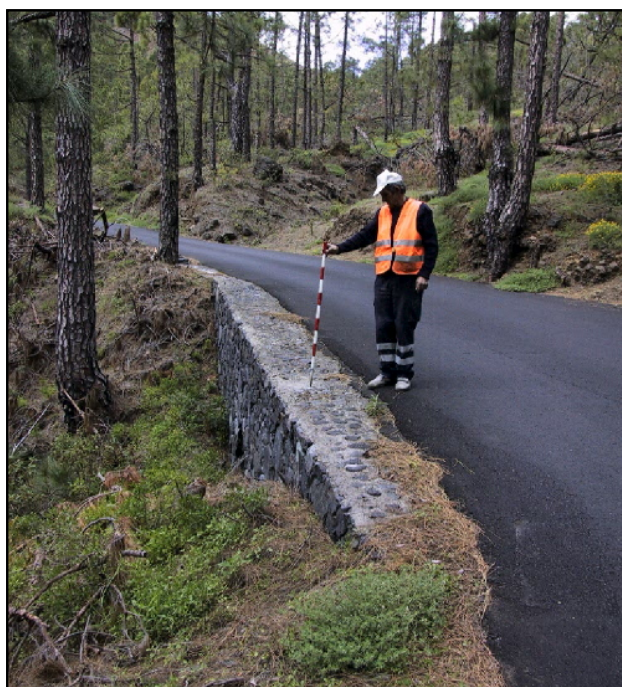
En la margen izquierda de la carretera LP-302 (vial estrecho) que sube al mirador de "La Cumbrecita", en el p.k. 5'450, sobre el inicio del muro de contención de un drenaje, según croquis. (No hay hitos kilométricos).

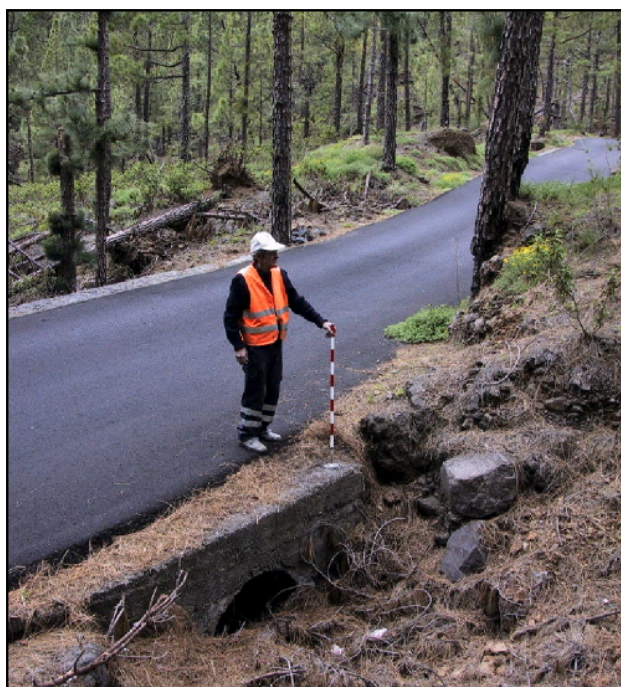
En la margen derecha de la carretera LP-302 (vial estrecho) que sube al mirador de "La Cumbrecita", en el p.k. 5'455, sobre el final del muro de contención de un drenaje, según croquis. (No hay hitos kilométricos).

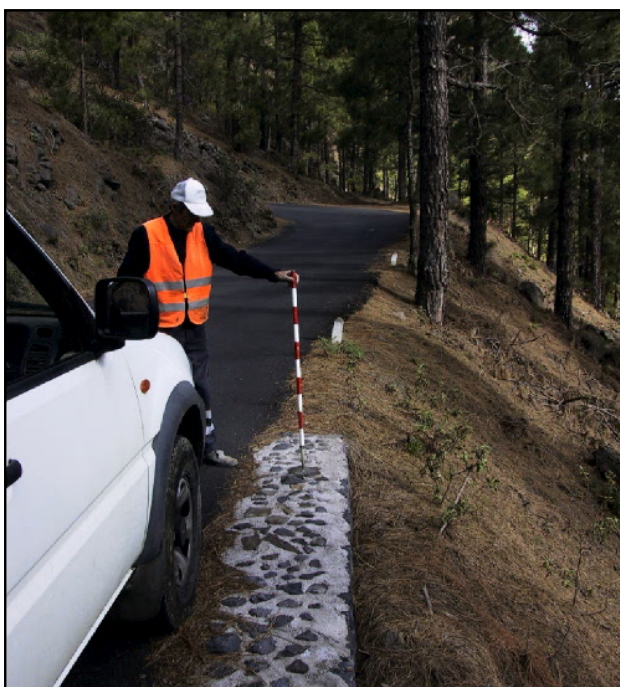
En la margen derecha de la carretera LP-302 (vial estrecho) que sube al mirador de "La Cumbrecita", en el p.k. 6'150, sobre el final del muro de contención de un drenaje, según croquis. (No hay hitos kilométricos).

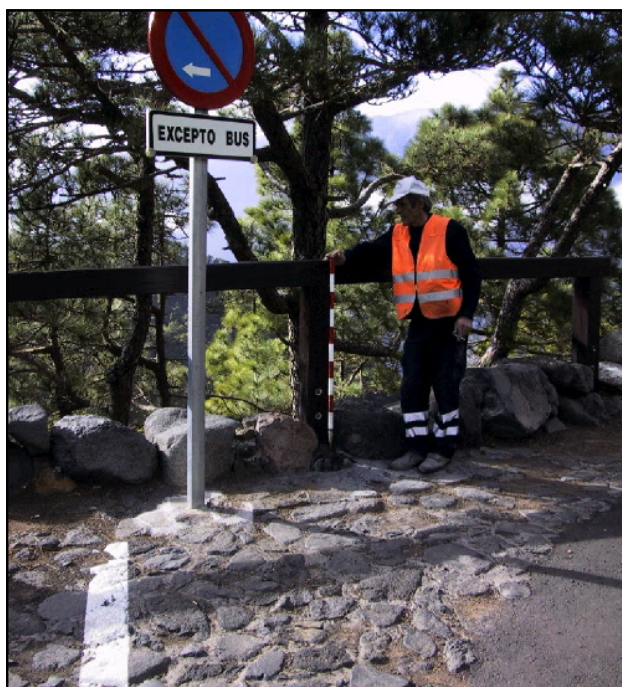
En la margen izquierda de la carretera LP-302 (vial estrecho) que sube al mirador de "La Cumbrecita", en el p.k. 6'850, sin terminar de rebasar la última curva a la derecha antes de llegar a la caseta de los guardas del Parque, donde hay un pavimento enlosado para el aparcamiento de autobuses. La señal está al pie del segundo poste soporte del cercado de madera, según croquis. (No hay hitos kilométricos).

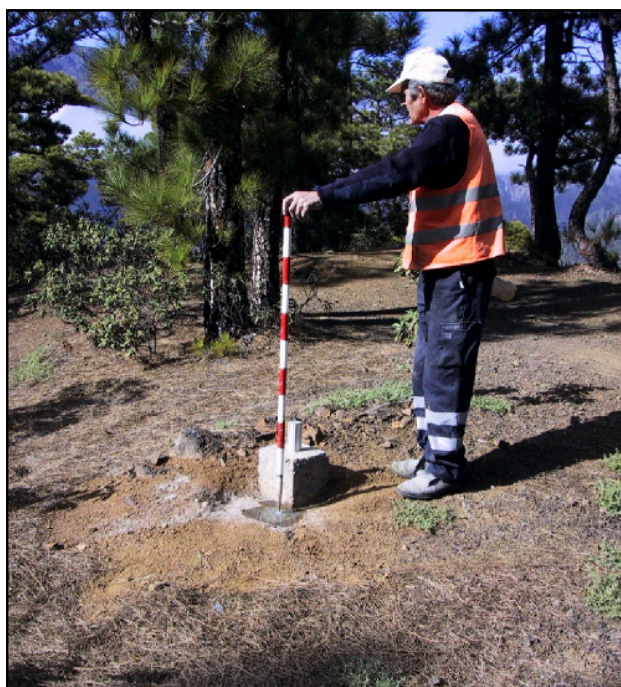
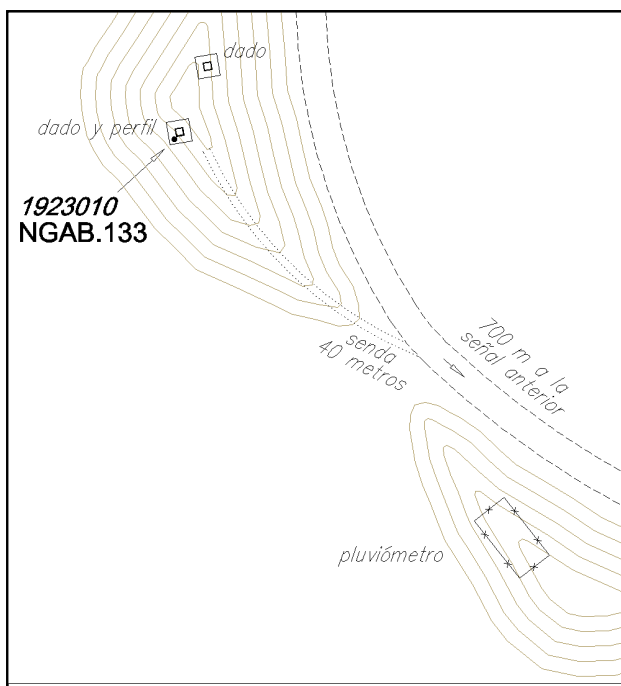
Desde el punto anterior (pavimento enlosado para parking), arranca un camino de acceso restringido con cadena (es necesario solicitar la llave a los guardas del Parque). Recorridos por dicho camino unos 700 metros, se llega a un collado. En el mogote de la espalda queda un pluviómetro dentro de un cercado metálico. En el mogote de frente, en lo alto, hay dos pequeños dados de hormigón para observaciones geofísicas propias del Instituto Geográfico Nacional. La señal está sobre la solera de cemento del primer dado, que tiene un ángulo de aluminio, según croquis.
