Reseña de Señal de Nivelación

Número: **10203003**
Nombre: **CAPV(NAP13)**
Línea o Ramal: **10203. Miranda de Ebro - Durango (Tramo 1 antigua 203)**
Municipio: **Armiñón**
Provincia: **Araba/Álava**
Hoja MTN50: **137**
Señal: **Principal** **En posición:** **Horizontal**
Señalizada: **01 de enero de 1990**
Nivelada:

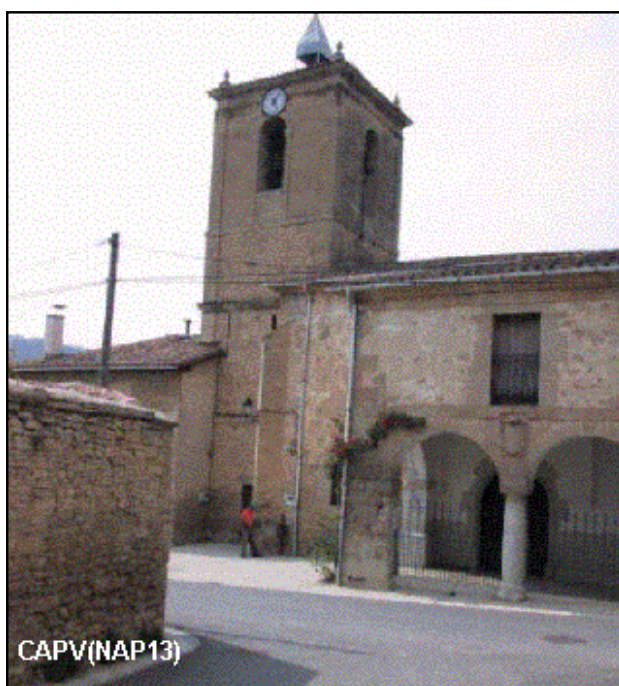
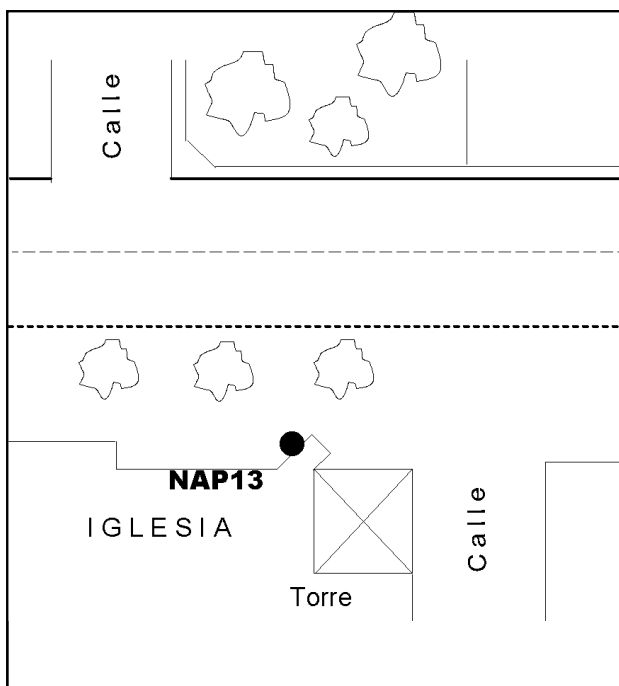
Clavo metálico semiesférico incrustado en la Iglesia de Armiñón, según reseña gráfica.
