Reseña de Señal de Nivelación

Número: 10921001
Nombre: SS5
Línea o Ramal: 10921. Callejón Correos - La Portada (Tramo 1 antigua 921)
Municipio: Santa Cruz de la Palma
Provincia: Santa Cruz de Tenerife
Hoja MTN50: 1085
Señal: Secundaria **En posición:** Vertical
Señalizada: 01 de febrero de 1997
Nivelada: 01 de febrero de 2001

Número: 10921002
Nombre: NGAB.082
Línea o Ramal: 10921. Callejón Correos - La Portada (Tramo 1 antigua 921)
Municipio: Santa Cruz de la Palma
Provincia: Santa Cruz de Tenerife
Hoja MTN50: 1085
Señal: Principal **En posición:** Horizontal
Señalizada: 16 de marzo de 2007
Nivelada: 01 de febrero de 2001

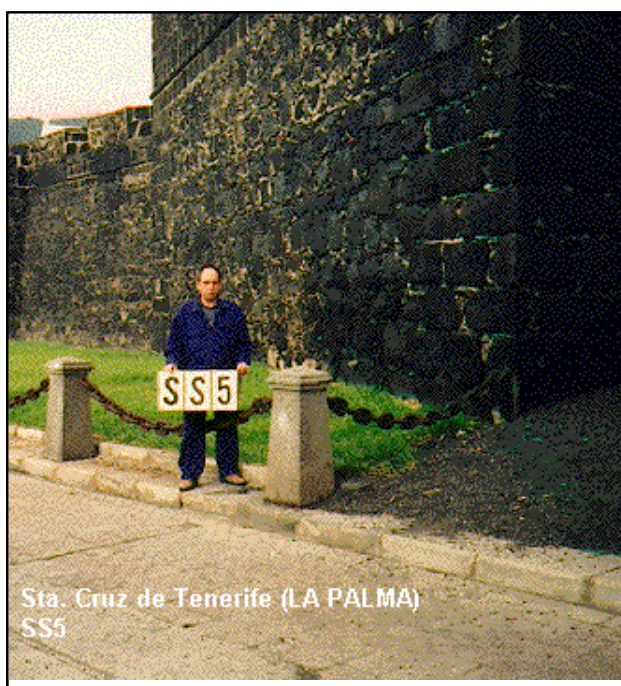
Situada en el núcleo urbano de Santa Cruz de la Palma, en el zócalo de granito que sirve de base a unas pequeñas columnas que adornan y delimitan una antigua fortaleza conocida como "El Castillete", en el nº 70 de la Avda. Marítima, entre la 1ª y 2ª columna. (p.k. 0'900 de la carretera LP-1).

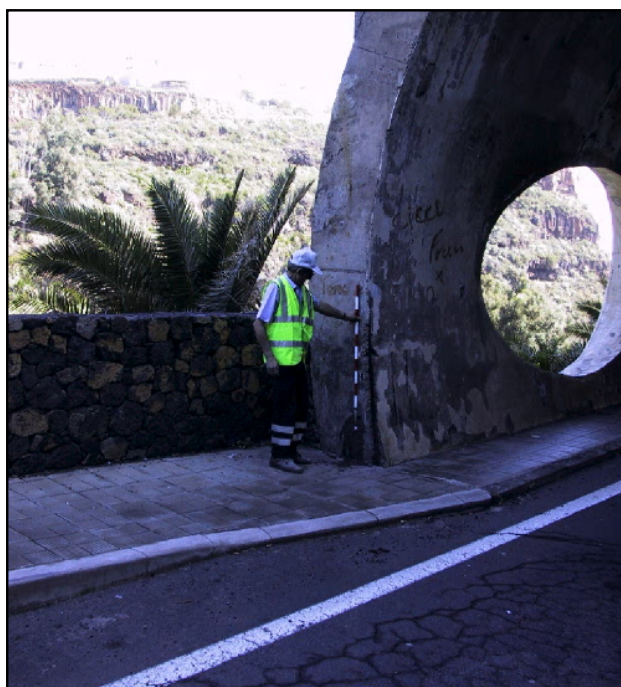
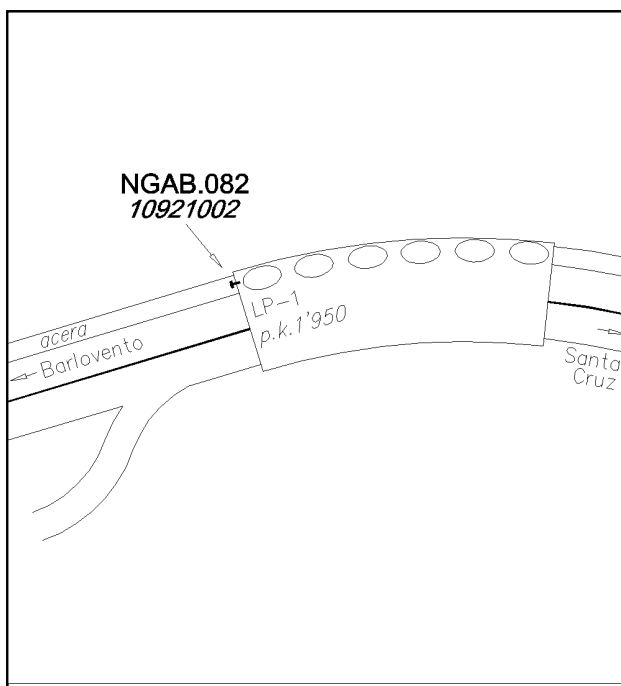
En la margen derecha (sentido Barlovento) de la carretera LP-1, en el p.k. 1'950, en la salida de una bóveda de hormigón que protege la calzada de la caída de piedras. La señal está empotrada horizontalmente en el paramento de la salida, según croquis.
