## Reseña de Señal de Nivelación

Número: **12311028**

Nombre: **SS IGN 2**

Línea o Ramal: **12311. Ramal a la Est. Permanente ERGNSS IGNE (Madrid)**

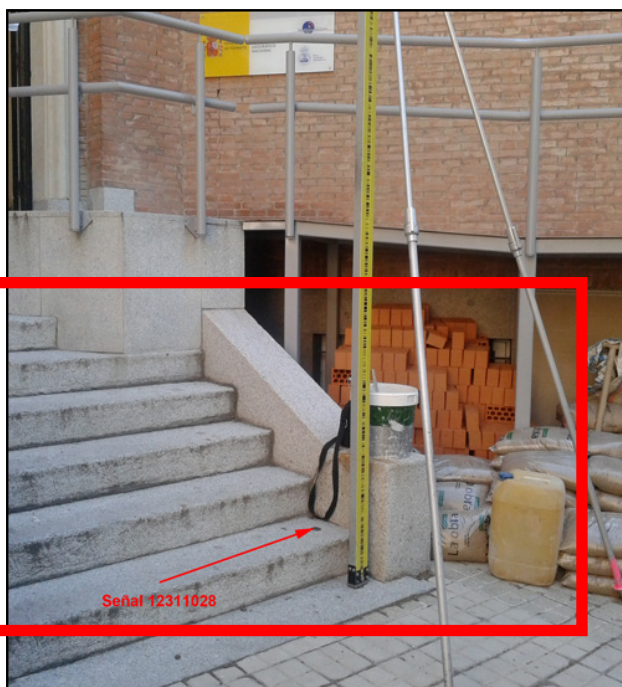
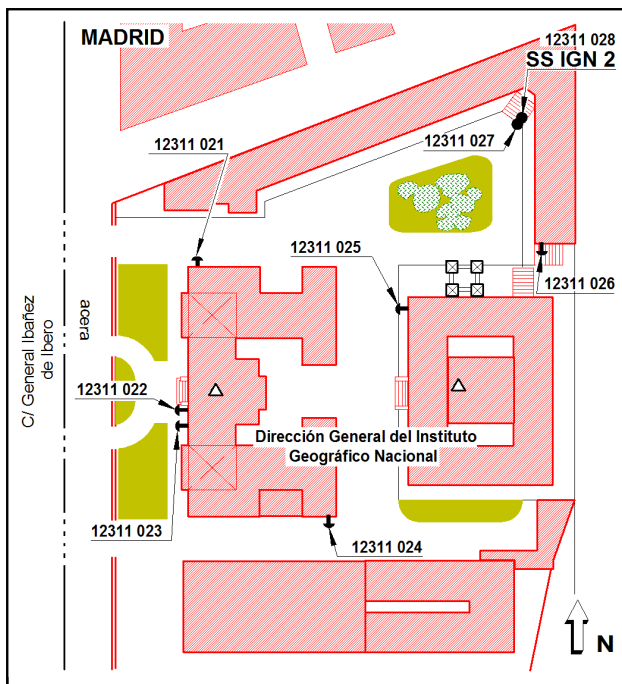
Clavo de latón incrustado sobre la huella del 2º. escalón de granito de la escalera de acceso al edificio de la antigua Escuela de Topografía, c/ General Ibáñez de Ibero, 3 - Madrid, según croquis.
