## Reseña de Señal de Nivelación

**Número:** 20318130  
**Nombre:** SSK151,2  
**Línea o Ramal:** 20318. Cruce N301-N310 - Sisante. (Tramo 2 antigua 318)  
**Municipio:** San Clemente  
**Provincia:** Cuenca  
**Hoja MTN50:** 716  
**Señal:** Secundaria      **En posición:** Vertical  
**Señalizada:** 25 de marzo de 2003  
**Nivelada:** 28 de enero de 2005

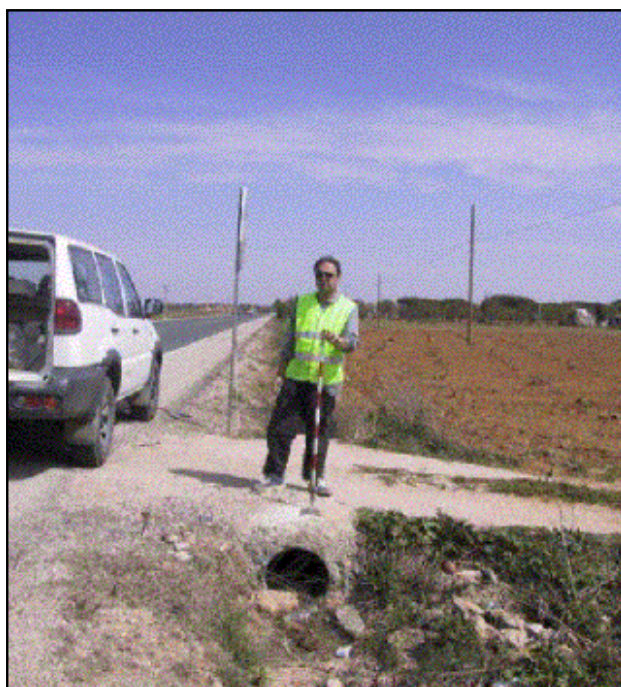
Clavo metálico semiesférico incrustado aproximadamente en el Km. 151,200 de la margen SE de la Carretera Nacional 310, sobre el extremo Oeste de un paso de cuneta de hormigón, a 0'15 metros del borde, según croquis.
