## Reseña de Señal de Nivelación

**Número:** 30935136  
**Nombre:** NGR319  
**Línea o Ramal:** 30935. Cruce de Güimar - Autopistas (Tramo 3 antigua 935)  
**Municipio:** El Rosario  
**Provincia:** Santa Cruz de Tenerife  
**Hoja MTN50:** 21094  
**Señal:** Principal **En posición:** Horizontal  
**Señalizada:** 01 de mayo de 1983  
**Nivelada:**

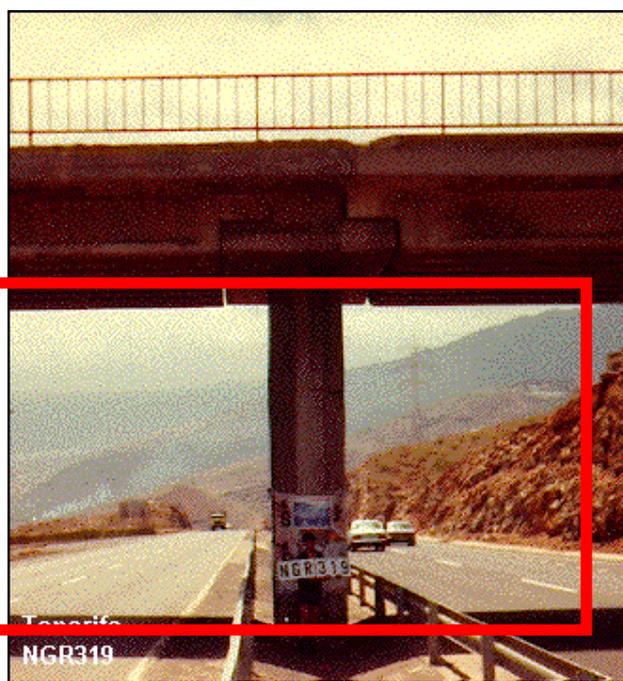
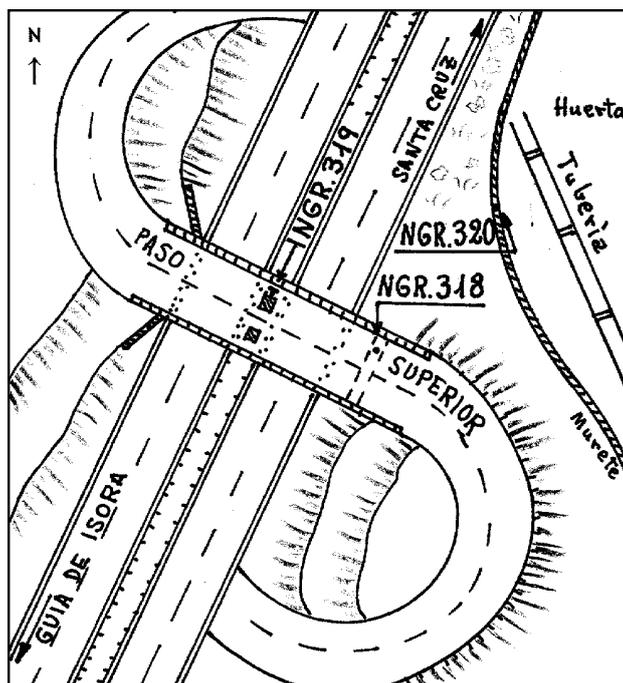
Situada en el Km. 8,600 de la autopista TF-1, en la cara N. de la columna más al N. de las dos que sirven de apoyo a un paso superior, en la mediana de la autopista, según croquis.
