Reseña Vértice Geodésico 10-may-2025

Número.....: 1880
Nombre.....: Coto Aro
Municipios: Arnüero
Provincias: Cantabria
Fecha de Construcción.....: 30 de junio de 1984
Pilar sin centrado forzado...: 1,20 m de alto, 0,30 m de diámetro.
Último cuerpo.....: 1,00 m de alto, 1,00 m de ancho.
Total cuerpos.....: 1 de 1,00 m de alto.

01880 Coto Aro

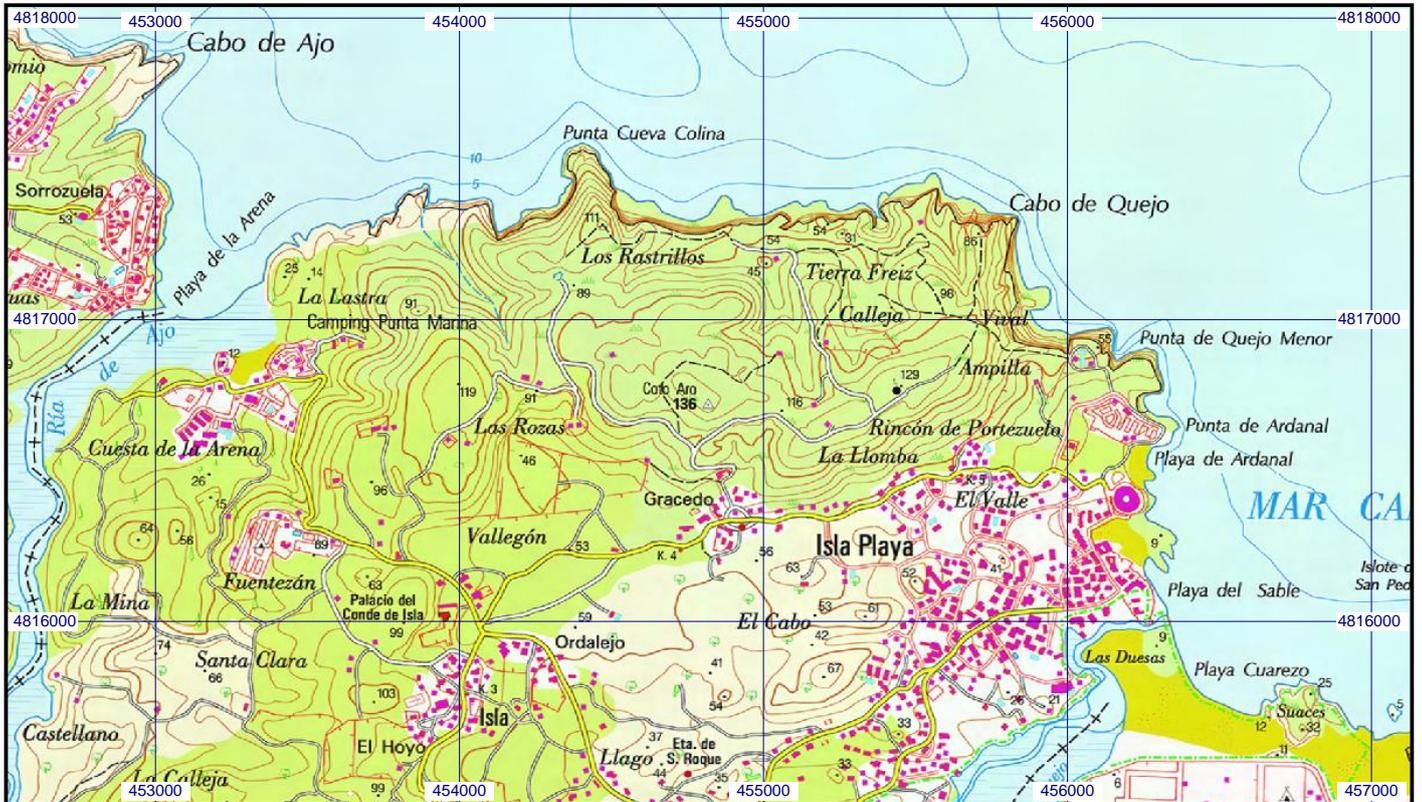
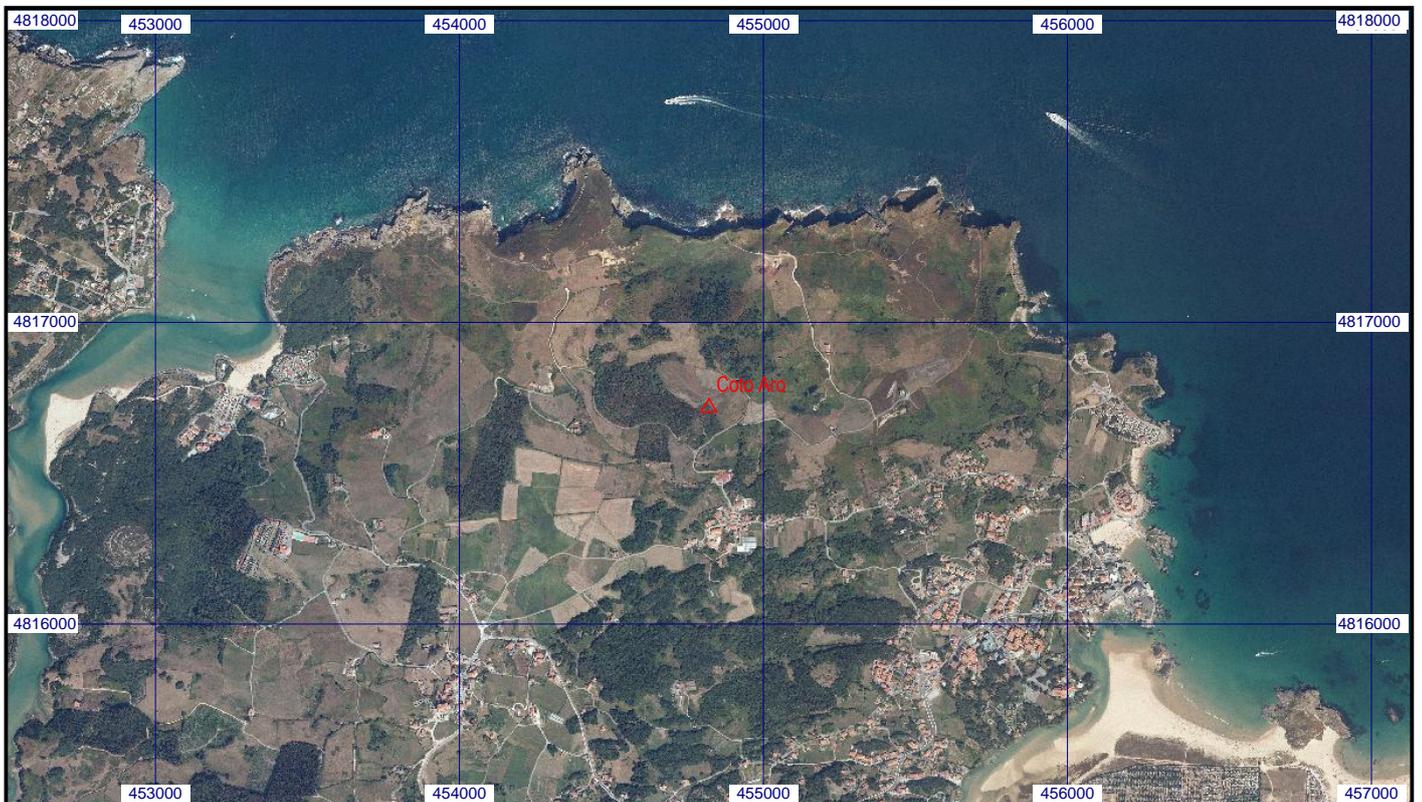
Cartografía de situación

Escala 1:25.000

Coordenadas ETRS89. Huso 30
