Reseña Vértice Geodésico

Número.....: 2641
Nombre.....: Serrapio
Municipios: Villayón
Provincias: Asturias
Fecha de Construcción.....: 07 de septiembre de 1983
Pilar con centrado forzado..: 1,18 m de alto, 0,30 m de diámetro.
Último cuerpo.....: 0,20 m de alto, 1,00 m de ancho.
Total cuerpos.....: 1 de 0,20 m de alto.

02641 Serrapio

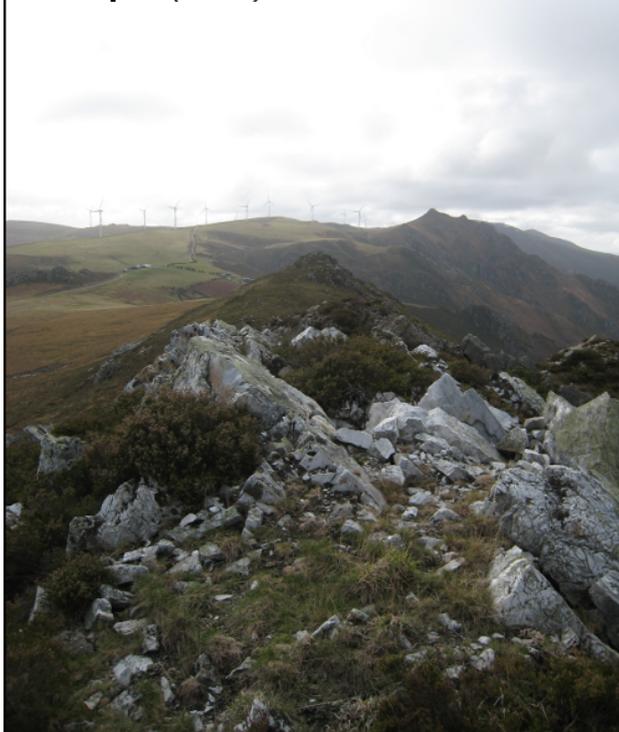
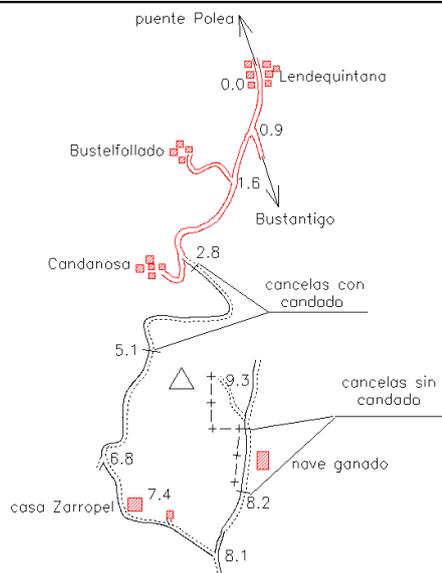
Serrapio (2012)

Estado: 29 de septiembre de 2012
Pilar: Destruído **Base: Destruída**
 Informe del estado del Vértice: [InfoRG.pdf](#)
