Reseña Vértice Geodésico

Número.....: 3495
Nombre.....: Verdenueva@
Municipios: Camargo
Provincias: Cantabria
Fecha de Construcción.....: 01 de julio de 1984
Pilar sin centrado forzado...: 1,20 m de alto, 0,30 m de diámetro.
Último cuerpo.....: 1,50 m de alto, 1,00 m de ancho.
Total cuerpos.....: 1 de 1,50 m de alto.

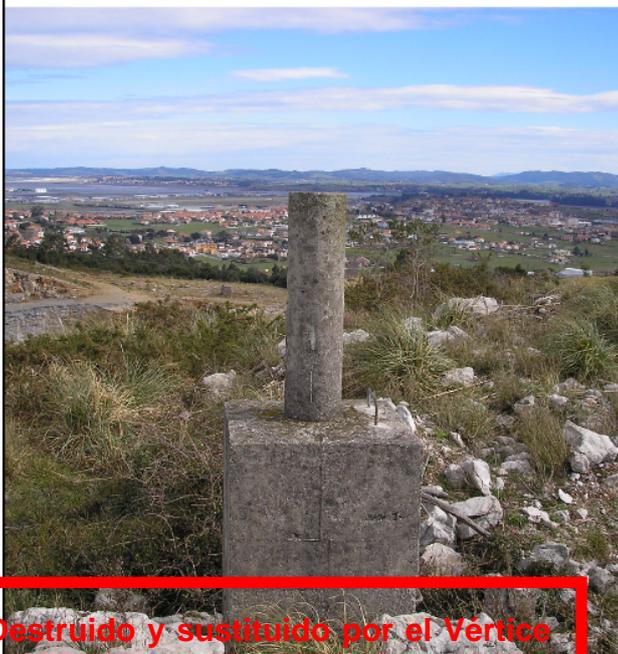
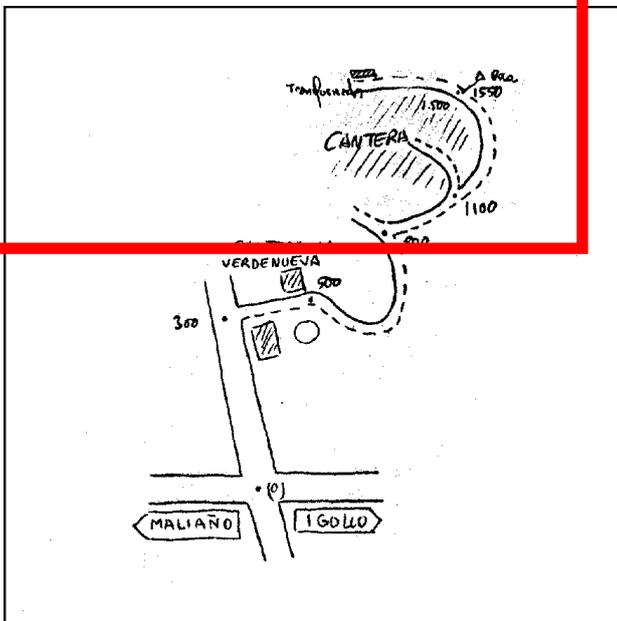
Verdenueva (mar-06)

01 - jun - 2008: El vértice ha sido destruido. Destruído y sustituido por el Vértice 3496 Verdenueva 2008.

DESTRUIDO. Tras su destrucción es sustituido por el Vértice 3496 Verdenueva 2008.

Pilar: **Destruído**
Informe del estado del Vértice: [InfoRG.pdf](#)

Base: **Destruída**
