Reseña Vértice Geodésico

Número.....: 3861
Nombre.....: San Miguel 1993
Municipios: Ereño
Provincias: Bizkaia
Fecha de Construcción.....: 21 de julio de 1992
Pilar sin centrado forzado...: 1,20 m de alto, 0,30 m de diámetro.
Último cuerpo.....: 0,20 m de alto, 1,00 m de ancho.
Total cuerpos.....: 1 de 0,20 m de alto.

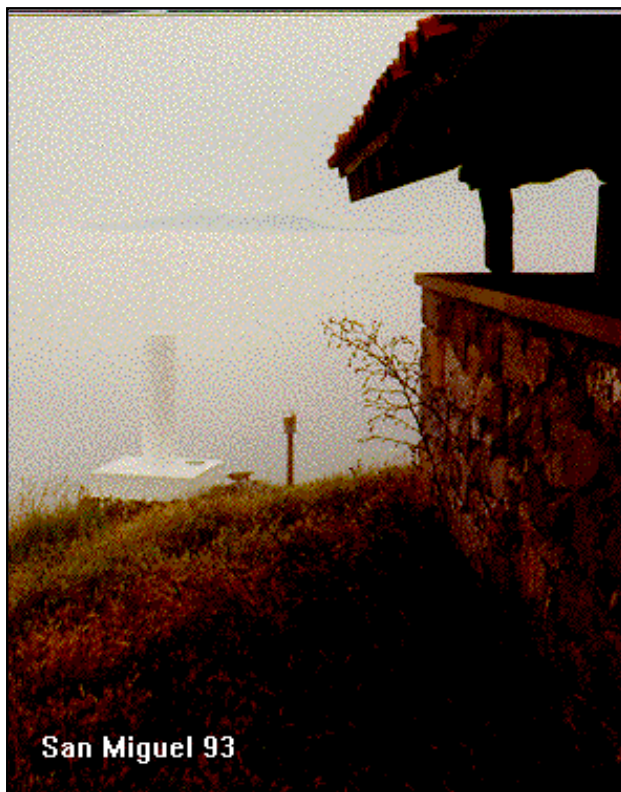
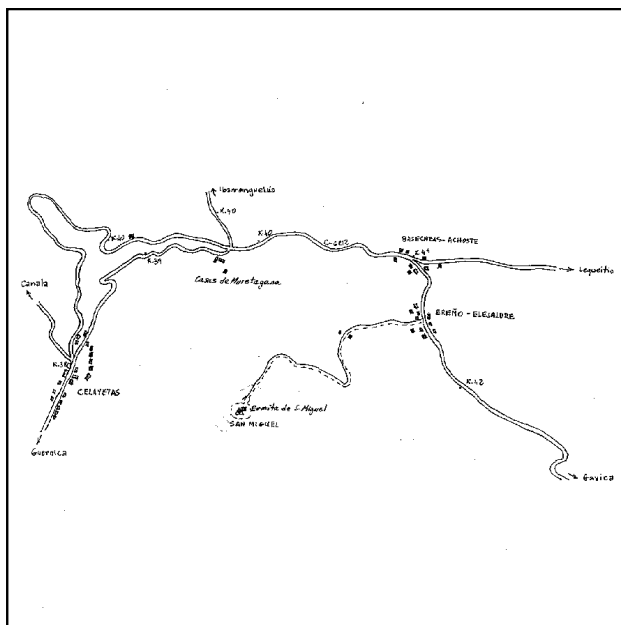
Situado en la cima del monte cónico de Arnotegi, junto a la ermita de San Miguel de Ereñozu. La señal está al borde del muro de contención que rodea la ermita, en su esquina S.O.
