## Reseña Vértice Geodésico

Número.....: **5304**  
Nombre.....: **Lusorio**  
Municipios: **Mieres**  
Provincias: **Asturias**  
Fecha de Construcción.....: **01 de mayo de 1983**  
Pilar sin centrado forzado..: **1,20 m de alto, 0,30 m de diámetro.**  
Último cuerpo.....: **0,20 m de alto, 1,00 m de ancho.**  
Total cuerpos.....: **1 de 0,20 m de alto.**

05304 Lusorio

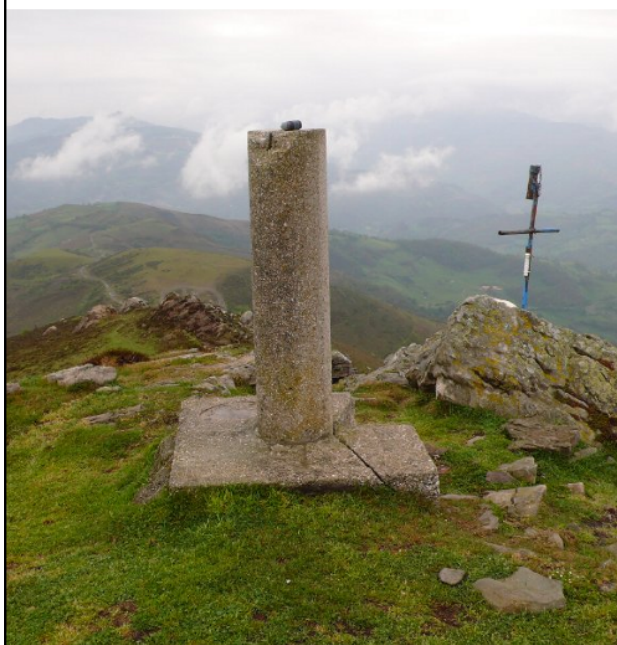
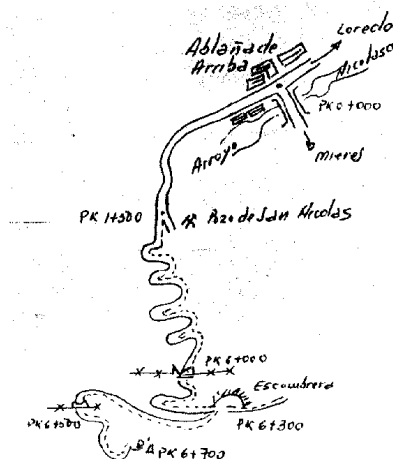
**Lusorio** (05-10)

**Estado:** 02 de mayo de 2010

**Estado:** 02 de mayo de 2010  
**Pilar:** Desperfectos  
Informe del estado del Vértice: [InfoRG.pdf](#)

**Base:** Desperfectos
