Reseña Vértice Geodésico 10-may-2025

Número.....: 5811
Nombre.....: Peña del Cuervo
Municipios: Arenas de Iguña
Provincias: Cantabria
Fecha de Construcción.....: 01 de julio de 1984
Pilar sin centrado forzado...: 1,20 m de alto, 0,30 m de diámetro.
Último cuerpo.....: 1,00 m de alto, 1,00 m de ancho.
Total cuerpos.....: 1 de 1,00 m de alto.

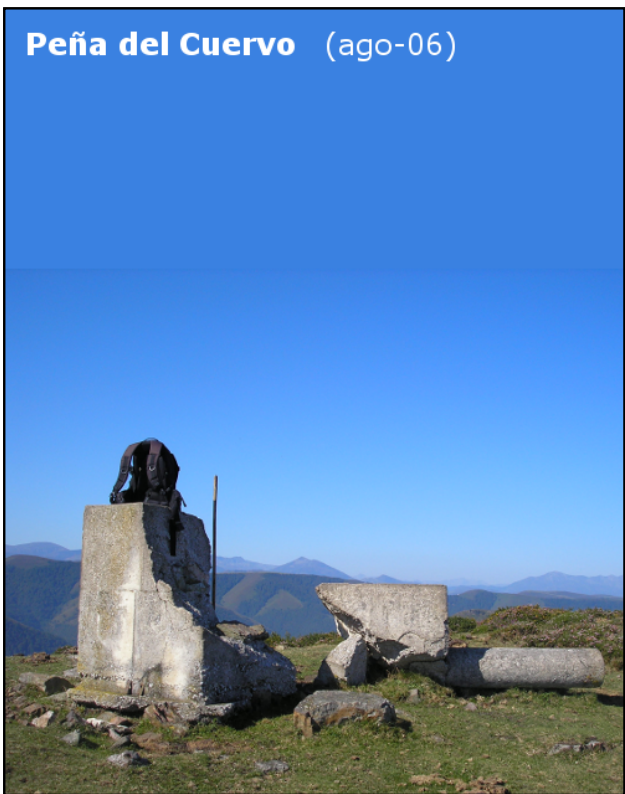
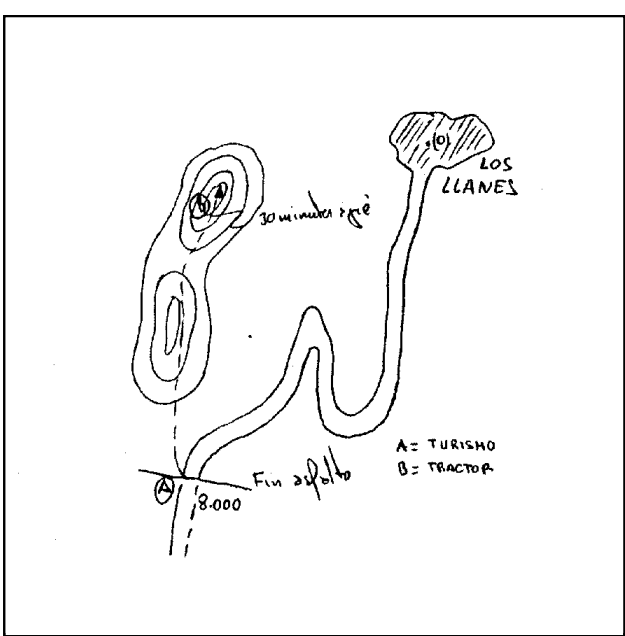
Situación:
 Situado en parte destacada del cerro conocido por Peña del Cuervo, a unos 30 m. del mojón divisor de montes de Ruicieza y Rodiz.

Estado: 22 de agosto de 2006
Pilar: Destruído
Base: Destruída
 Informe del estado del vértice: [InfoRG.pdf](#)
