Reseña Vértice Geodésico 10-may-2025

Número.....: 5854
Nombre.....: Cuera
Municipios: Corvera de Toranzo
Provincias: Cantabria
Fecha de Construcción.....: 01 de agosto de 1984
Pilar sin centrado forzado...: 1,20 m de alto, 0,30 m de diámetro.
Último cuerpo.....: 0,50 m de alto, 1,00 m de ancho.
Total cuerpos.....: 1 de 0,50 m de alto.

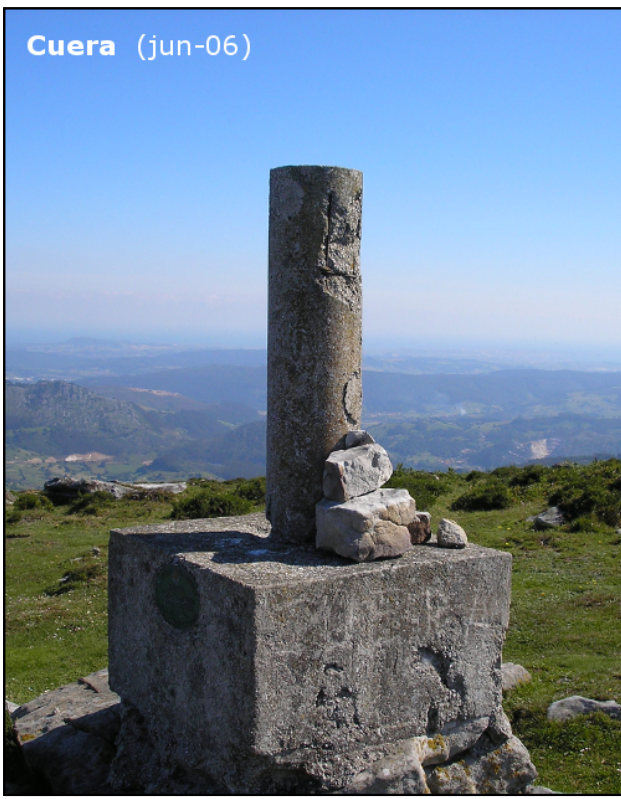
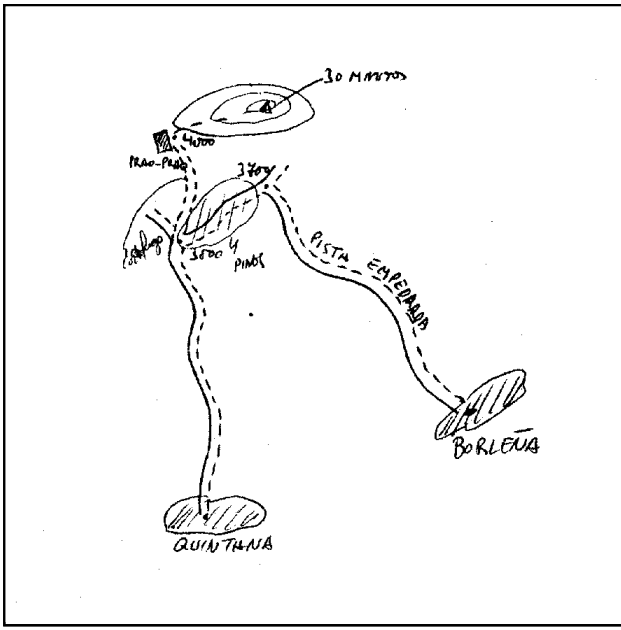
Horizonte GPS:
Despejado

Estado: 01 de junio de 2006
Pilar: Desperfectos
Base: Deteriorada
