## Reseña Vértice Geodésico

**Número.....:** 6066  
**Nombre.....:** Armañón  
**Municipios:** Karrantza Harana/Valle de Carranza  
**Provincias:** Bizkaia  
**Fecha de Construcción.....:** 01 de enero de 1969  
**Pilar sin centrado forzado...:** 1,20 m de alto, 0,32 m de diámetro.  
**Último cuerpo.....:** 0,25 m de alto, 1,00 m de ancho.  
**Total cuerpos.....:** 1 de 0,25 m de alto.

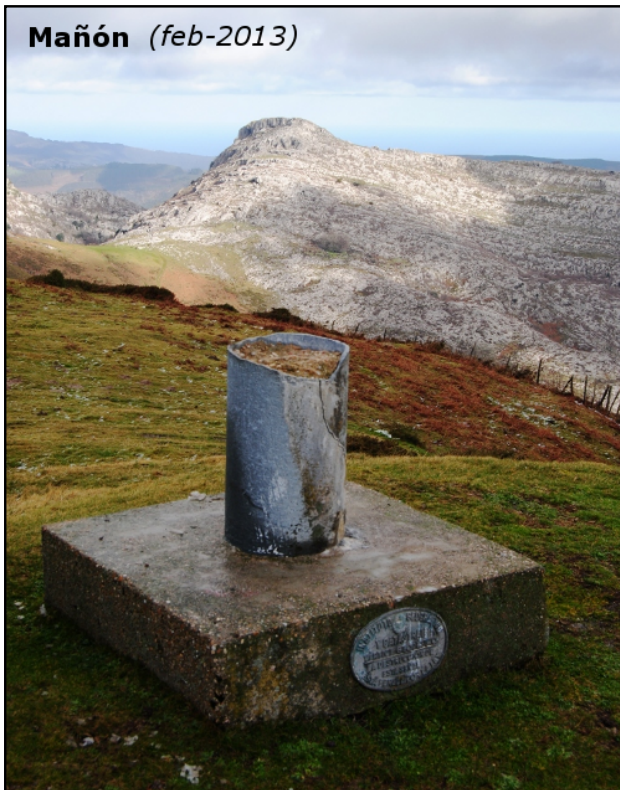
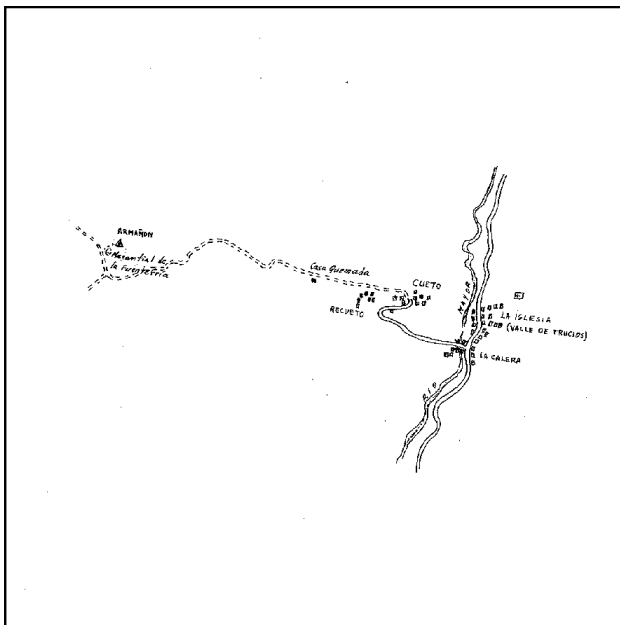
### Mañón (feb-2013)

Estado: 03 de febrero de 2013

Pilar: **Destruido**  
Informe del estado del Vértice: [InfoRG.pdf](#)

Base: **Bueno**
