## Reseña Vértice Geodésico

**Número.....: 6528**  
**Nombre.....: Pagogaña**  
**Municipios: Irún**  
**Provincias: Gipuzkoa**  
**Fecha de Construcción.....: 01 de noviembre de 1982**  
**Pilar sin centrado forzado...: 1,20 m de alto, 0,30 m de diámetro.**  
**Último cuerpo.....: 1,00 m de alto, 1,00 m de ancho.**  
**Total cuerpos.....: 1 de 1,00 m de alto.**

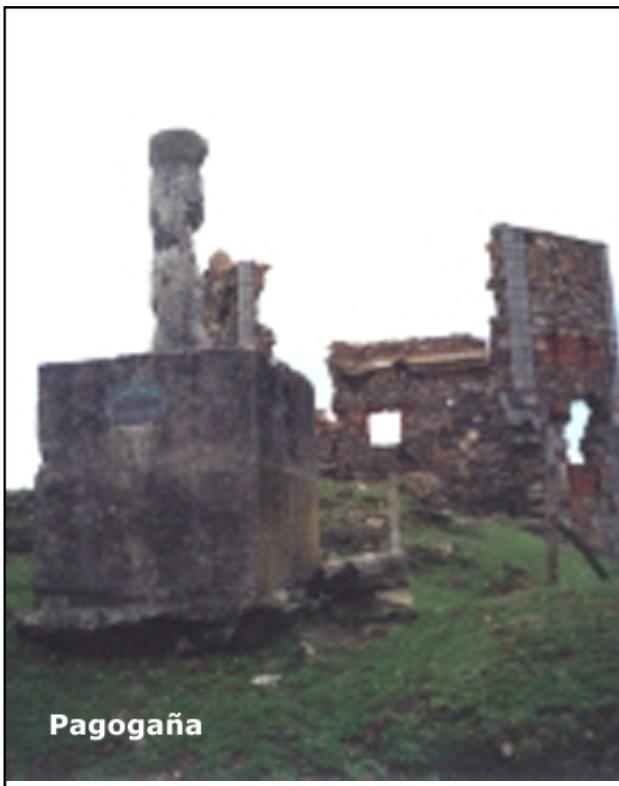
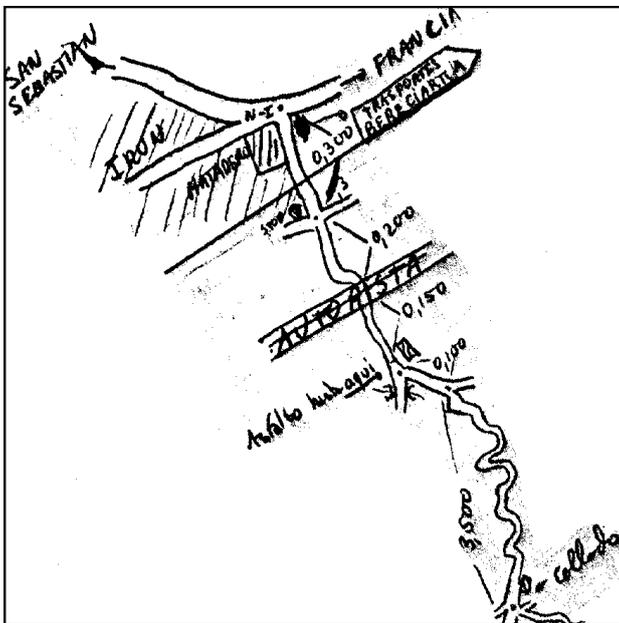
Situado en lo alto de un cerro, junto a las ruinas de un castillo-fuerte del mismo nombre.

Pilar: Desperfectos  
Informe del estado del vértice: [InfoRG.pdf](http://InfoRG.pdf)

Base: Deteriorada
