Reseña Vértice Geodésico

Número.....: 6603
Nombre.....: Alkurruntz
Municipios: Baztan
Provincias: Navarra
Fecha de Construcción.....: 01 de mayo de 1967
Pilar con centrado forzado..: 1,15 m de alto, 0,27 m de diámetro.
Último cuerpo.....: 0,20 m de alto, 0,98 m de ancho.
Total cuerpos.....: 2 de 1,00 m de alto.

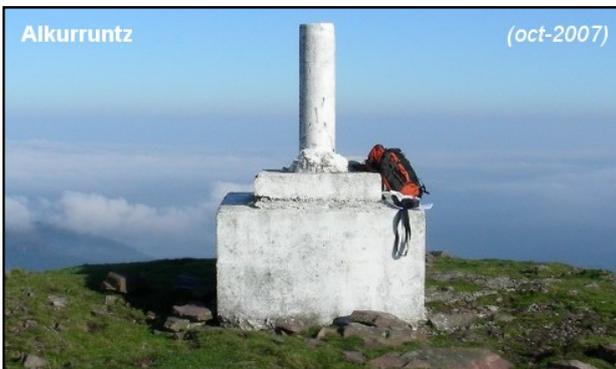
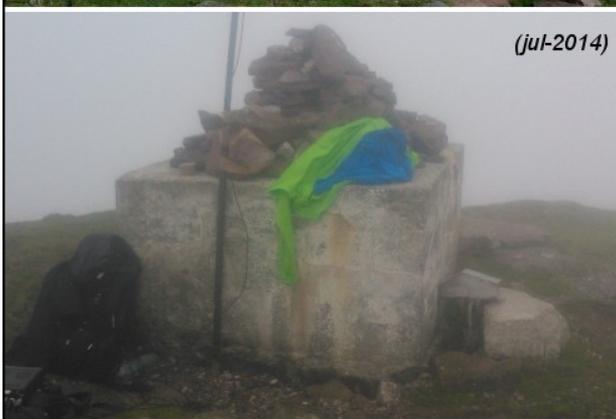
Situado en lo más alto del pico conocido por el nombre de Alkurruntz.

REGENTE. Vértice reparado aunque las coordenadas han podido variar algún centímetro.
Vértice observado con GPS.
