Reseña Vértice Geodésico

Número.....: 7724
Nombre.....: Muñón
Municipios: Somiedo
Provincias: Asturias
Fecha de Construcción.....: 01 de septiembre de 1983
Pilar sin centrado forzado...: 1,20 m de alto, 0,30 m de diámetro.
Último cuerpo.....: 0,20 m de alto, 1,00 m de ancho.
Total cuerpos.....: 1 de 0,20 m de alto.

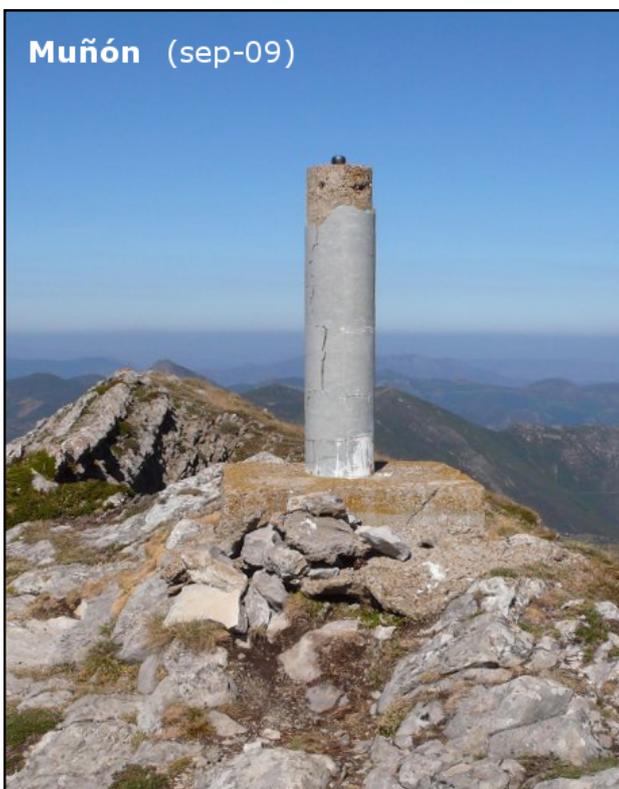
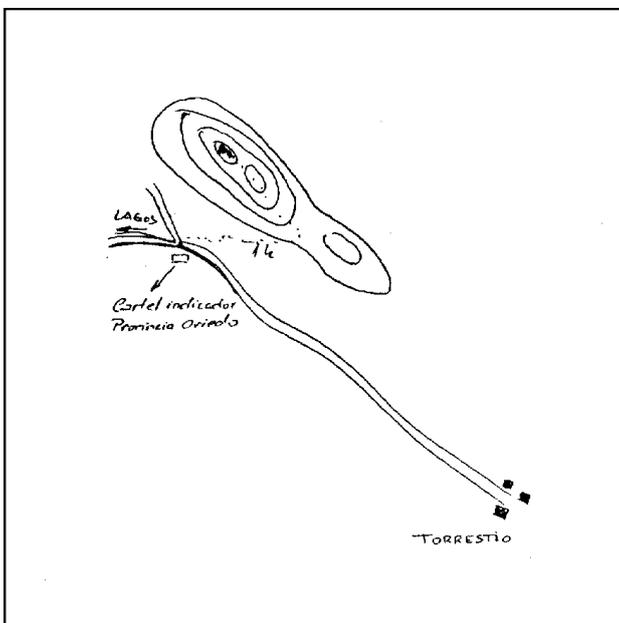
Muñón (sep-09)

Situado en un pico muy escarpado, con una sima en lo alto.

Pilar: Deteriorado
Informe del estado del Vértice: [InfoRG.pdf](#)

Base: Deteriorada
