Reseña Vértice Geodésico

Número.....: 7918
Nombre.....: Retriñón
Municipios: Sobrescobio
Provincias: Asturias
Fecha de Construcción.....: 01 de septiembre de 1983
Pilar sin centrado forzado...: 1,20 m de alto, 0,30 m de diámetro.
Último cuerpo.....: 0,20 m de alto, 1,00 m de ancho.
Total cuerpos.....: 1 de 0,20 m de alto.

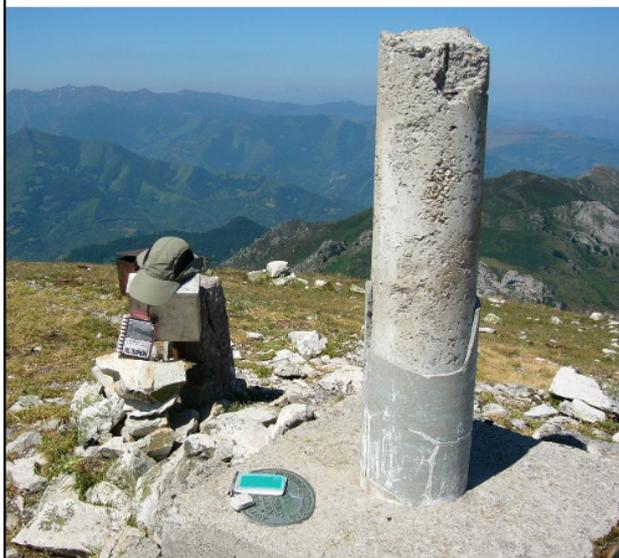
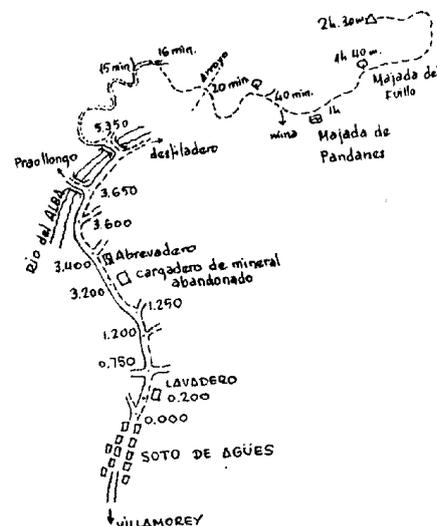
Retriñón (jul-05)

Estado: 02 de julio de 2005

Pilar: Desperfectos
Informe del estado del Vértice: [InfoRG.pdf](#)

Base: Deteriorada
