## Reseña Vértice Geodésico

Número.....: **8115**  
Nombre.....: **Corisco**  
Municipios: **Camaleño**  
Provincias: **Cantabria**  
Fecha de Construcción.....: **01 de septiembre de 1983**  
Pilar sin centrado forzado...: **1,20 m de alto, 0,30 m de diámetro.**  
Último cuerpo.....: **0,20 m de alto, 1,00 m de ancho.**  
Total cuerpos.....: **1 de 0,20 m de alto.**

Situado en el pico conocido como Corisco, al N.O. del puerto de San Glorio.

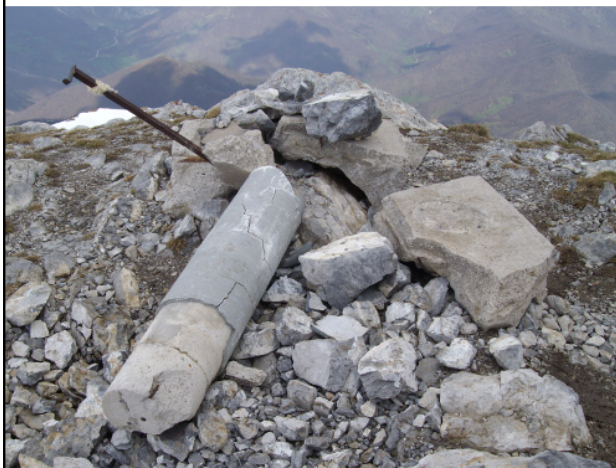
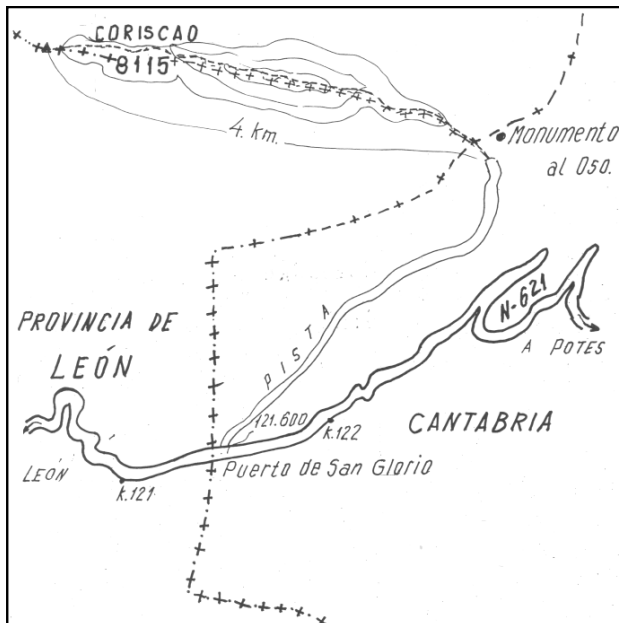
## Corisco (abr-10)

Estado: 19 de abril de 2010

Pilar: **Destruído**  
Informe del estado del Vértice: [InfoRG.pdf](#)

Base: **Destruída**
