Reseña Vértice Geodésico 10-may-2025

Número.....: 8898
Nombre.....: Urraki
Municipios: Beizama
Provincias: Gipuzkoa
Fecha de Construcción.....: 03 de noviembre de 1982
Pilar sin centrado forzado...: 1,20 m de alto, 0,30 m de diámetro.
Último cuerpo.....: 1,00 m de alto, 1,00 m de ancho.
Total cuerpos.....: 1 de 1,00 m de alto.

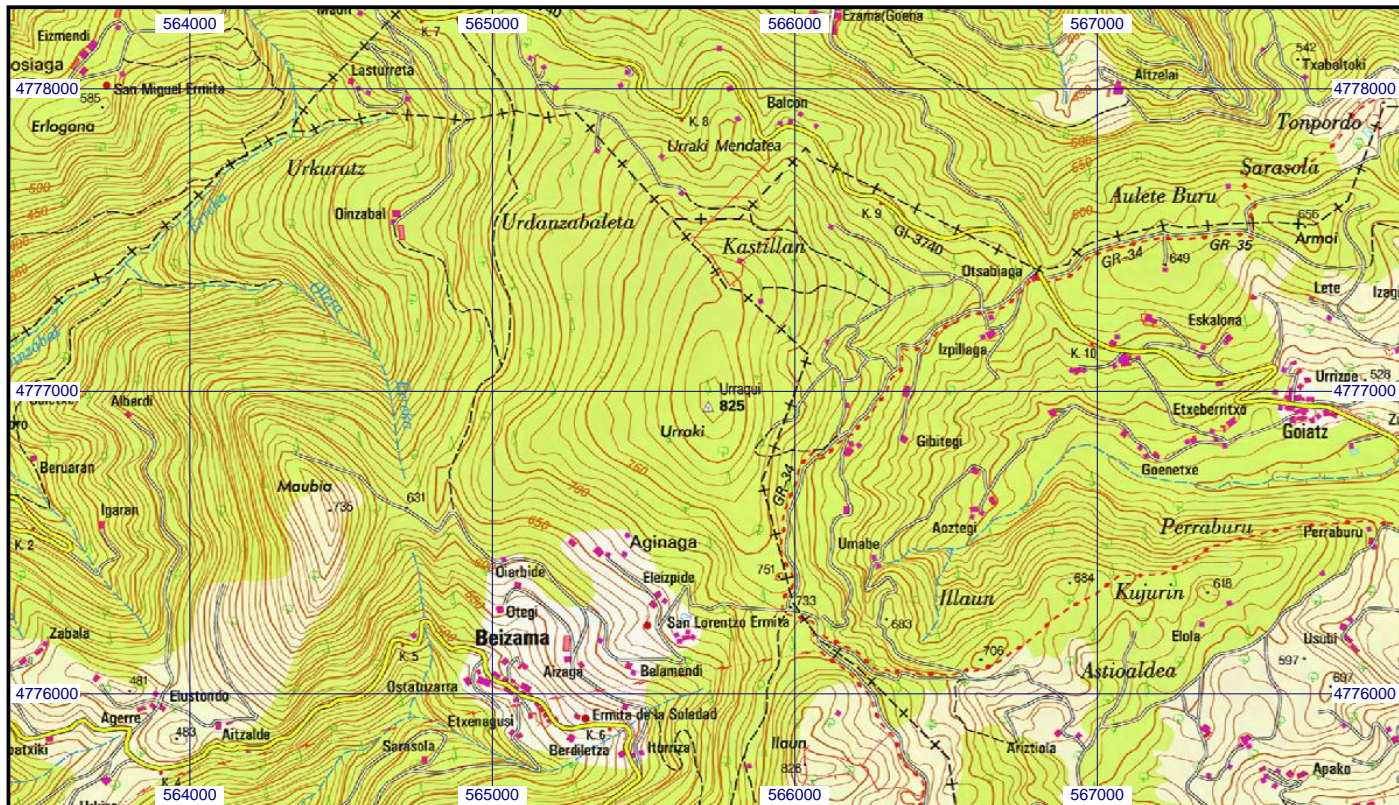
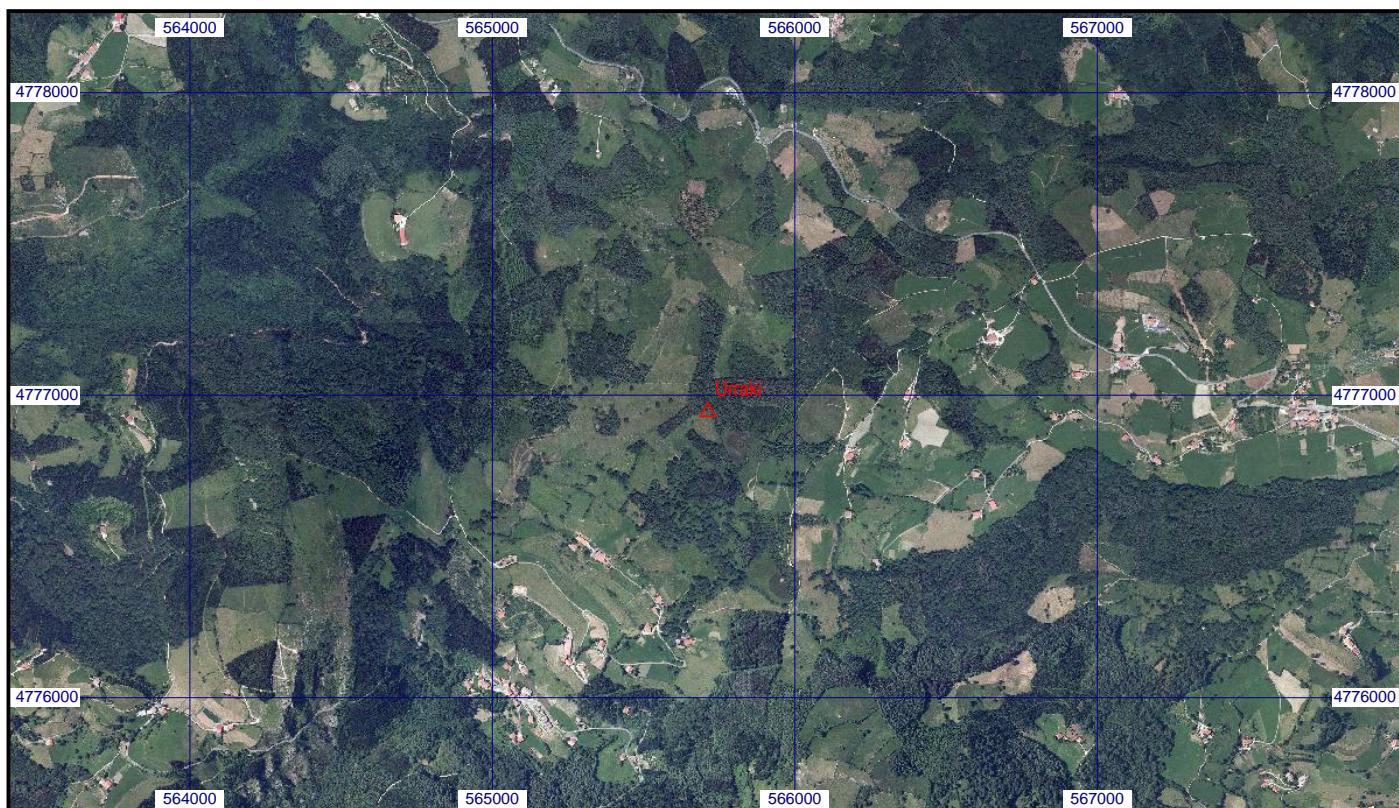
Cartografía de situación

Escala 1:25.000

Coordenadas ETRS89. Huso 30
