## Reseña Vértice Geodésico

**Número.....: 9039**  
**Nombre.....: Mendaur**  
**Municipios: Ituren**  
**Provincias: Navarra**  
**Fecha de Construcción.....: 01 de enero de 1967**  
**Pilar sin centrado forzado...: 1,13 m de alto, 0,30 m de diámetro.**  
**Último cuerpo.....: 0,15 m de alto, 0,95 m de ancho.**  
**Total cuerpos.....: 1 de 0,15 m de alto.**

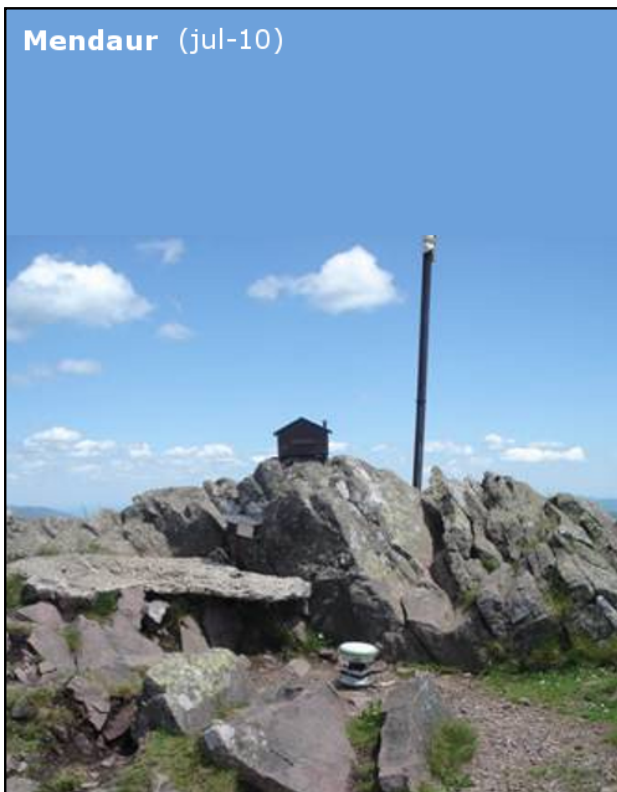
Mendaur (jul-10)

**Estado:** 01 de julio de 2010  
**Pilar:** Destruído  
 Informe del estado del Vértice: [InfoRG.pdf](#)

**Base:** Destruída

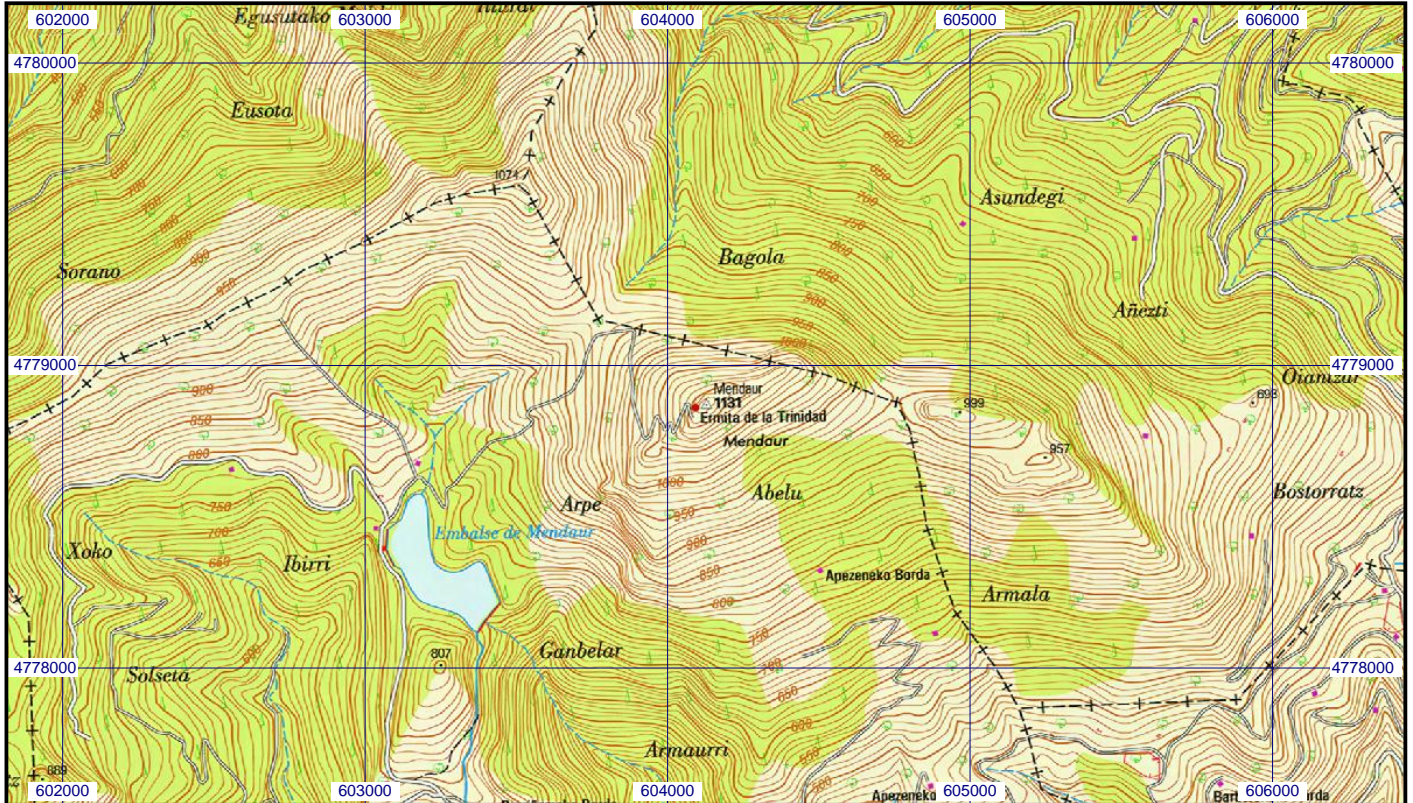
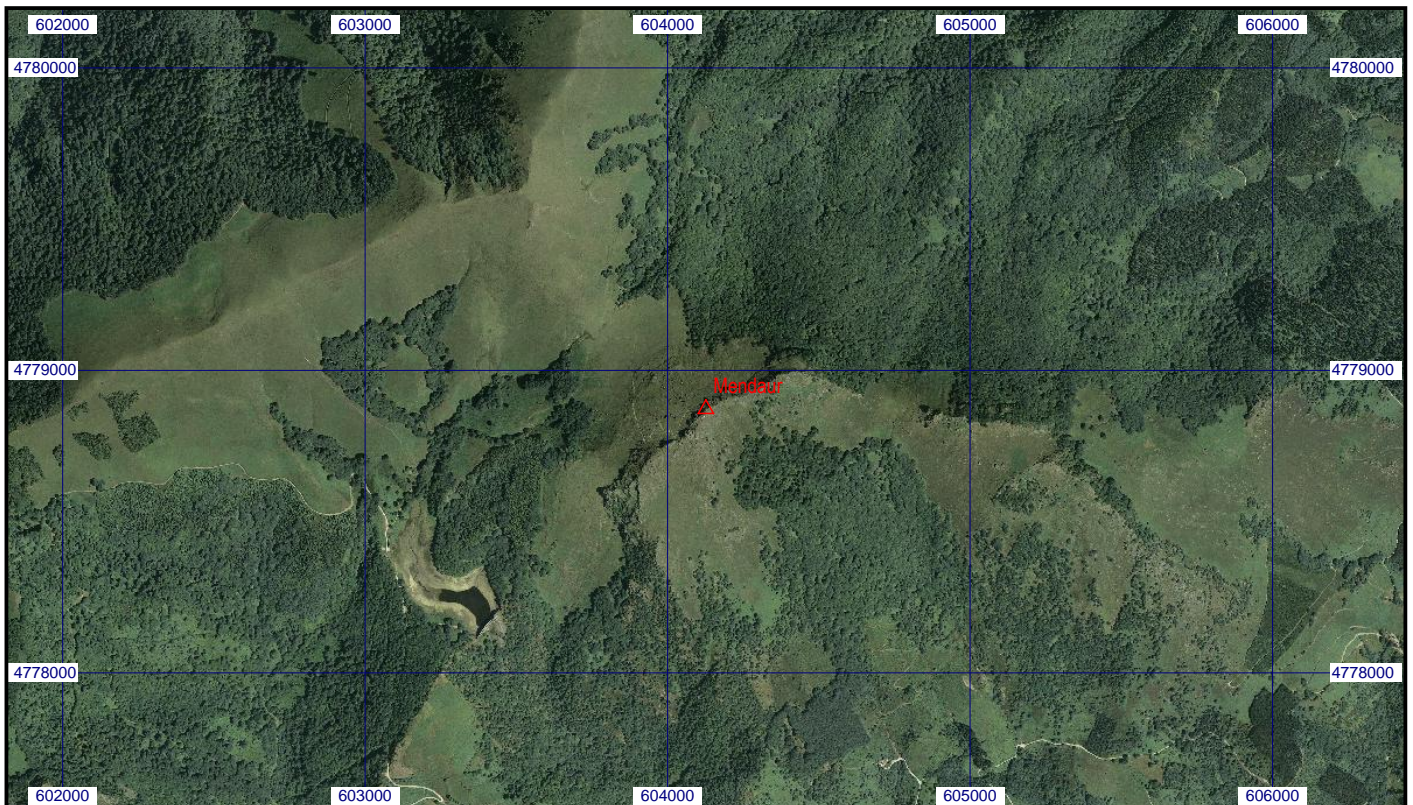
09039 Mendaur

Coordenadas ETRS89. Huso 30

Situado en la pequeña elevación existente al E. de la ermita de la Trinidad, en la parte más alta de este característico monte.
