## Reseña Vértice Geodésico

**Número.....:** 9121  
**Nombre.....:** Adi  
**Municipios:** Erro  
**Provincias:** Navarra  
**Fecha de Construcción.....:** 01 de julio de 1966  
**Pilar sin centrado forzado...:** 1,00 m de alto, 0,31 m de diámetro.  
**Último cuerpo.....:** 0,90 m de alto, 1,50 m de ancho.  
**Total cuerpos.....:** 1 de 1,00 m de alto.

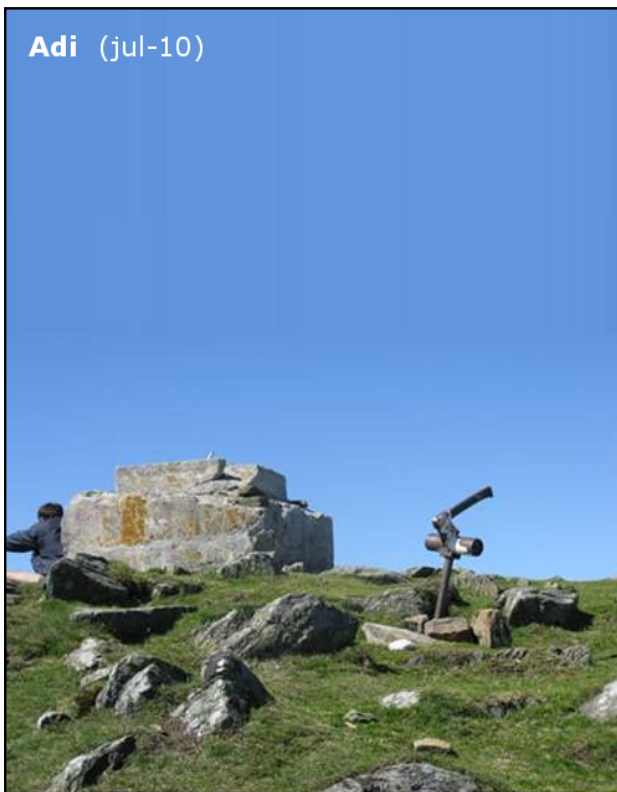
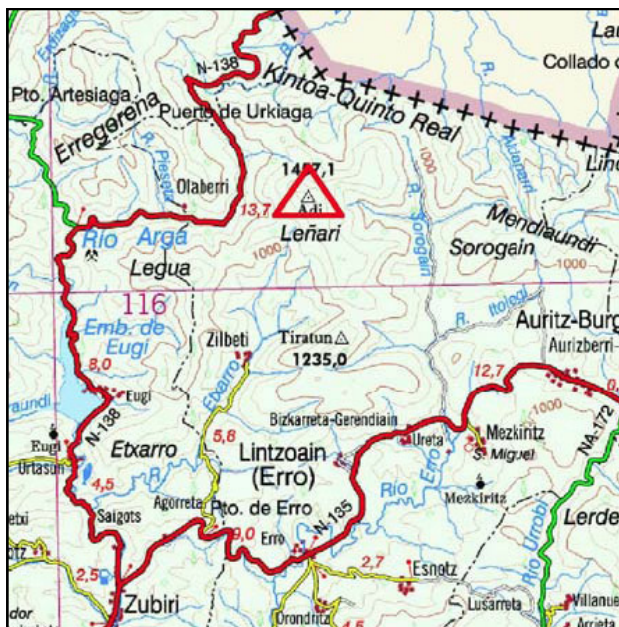
### Adi (jul-10)

Se encontró la señal antigua, situada en lo más alto del monte Adi, junto a la alambrada que separa los pastos de España y Francia.

Estado: 02 de octubre de 2010

Pilar: **Destruído**  
Informe del estado del Vértice: [InfoRG.pdf](http://InfoRG.pdf) Base: **Desperfectos**
