Reseña Vértice Geodésico 10-may-2025

Número.....: 11275
Nombre.....: Santikurutze
Municipios: Arratzua-Ubarrundia
Provincias: Araba/Álava
Fecha de Construcción.....: 01 de enero de 1968
Pilar sin centrado forzado...: 1,12 m de alto, 0,30 m de diámetro.
Último cuerpo.....: 0,50 m de alto, 1,00 m de ancho.
Total cuerpos.....: 1 de 0,50 m de alto.

011275 Santikurutze

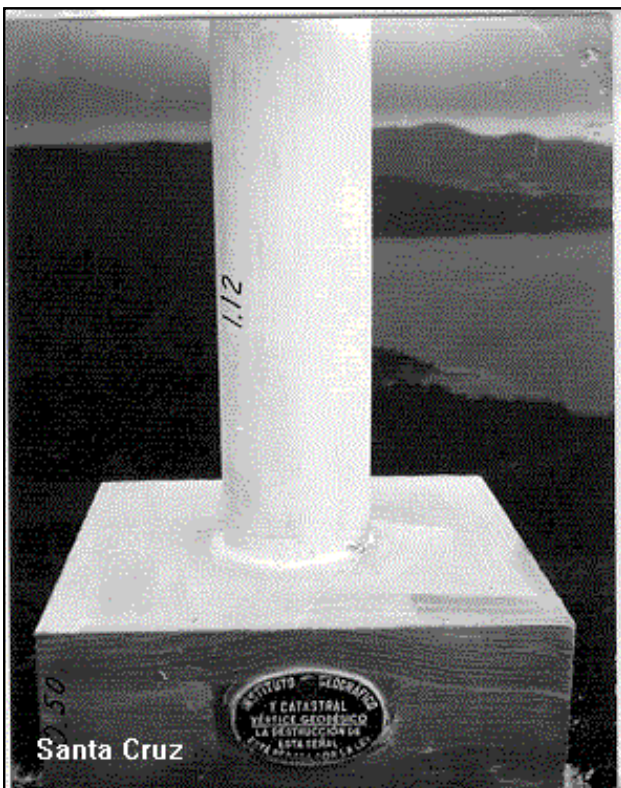
Situación:
 Situado en lo más alto de un cerro, a 1 Km. al W. de Nanclares de Gamboa.

Acceso:
 Se toma el camino de Santa Cruz, que sale de la carretera de Nanclares de Gamboa y que llega a unos 300 m. del vértice. Después, campo a través, en un vehículo T.T. se llega hasta él.
