## Reseña Vértice Geodésico

Número.....: **13791**  
Nombre.....: **Atalaya**  
Municipios: Berantevilla  
Provincias: Araba/Álava  
Fecha de Construcción.....: 01 de enero de 1968  
Pilar sin centrado forzado...: 1,05 m de alto, 0,30 m de diámetro.  
Último cuerpo.....: 0,50 m de alto, 1,00 m de ancho.  
Total cuerpos.....: 1 de 0,50 m de alto.

013791 Atalaya

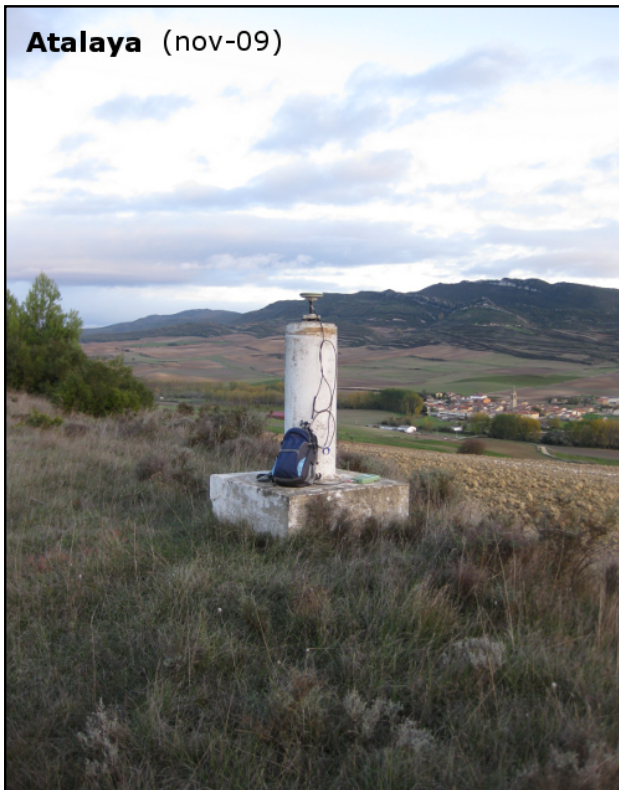
### Atalaya (nov-09)

Estado: 01 de noviembre de 2009

Pilar: Bueno Base: Bueno  
Informe del estado del Vértice: [InfoRG.pdf](#)
