Reseña Vértice Geodésico 1-abr-2024

Número.....: 14617
Nombre.....: Vignemale 2022
Municipios: Torla
Provincias: Huesca
Fecha de Construcción.....: 30 de agosto de 2022
Pilar sin centrado forzado...: 0,50 m de alto, de diámetro.
Último cuerpo.....: 0,50 m de alto, 1,00 m de ancho.
Total cuerpos.....: 1 de 0,50 m de alto.

014617 Vignemale 2022

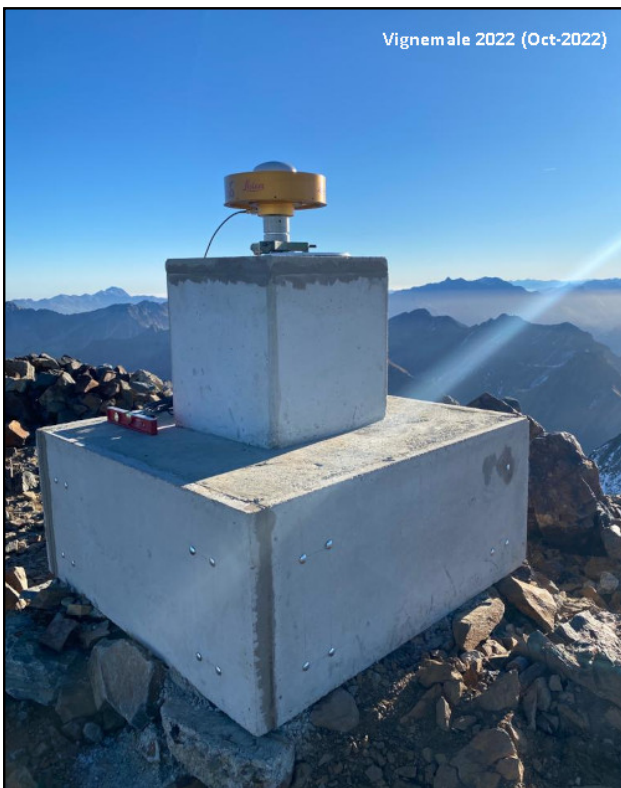
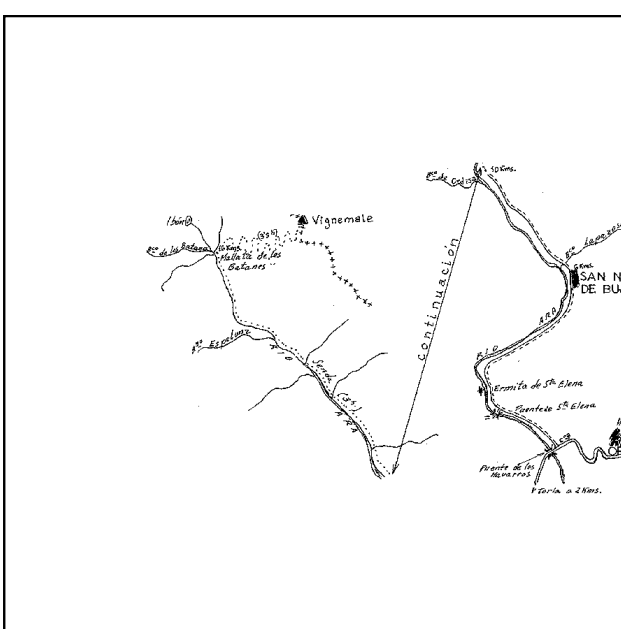
Situación:
 Situado en el pico más alto del Macizo de Vignemale, en el pico de Vignemale. El macizo es todo rocoso y completamente pelado. La señal está haciendo frontera con Francia.

Observaciones:
 Se obtienen las coordenadas por técnicas GNSS con una observación en modo estático de 2 horas.
 Vértice observado con GPS.
