Reseña Vértice Geodésico 10-may-2025

Número.....: 16517
Nombre.....: Otero
Municipios: Olea de Boedo
Provincias: Palencia
Fecha de Construcción.....: 08 de octubre de 1987
Pilar sin centrado forzado...: 1,20 m de alto, 0,30 m de diámetro.
Último cuerpo.....: 1,00 m de alto, 1,00 m de ancho.
Total cuerpos.....: 1 de 1,00 m de alto.

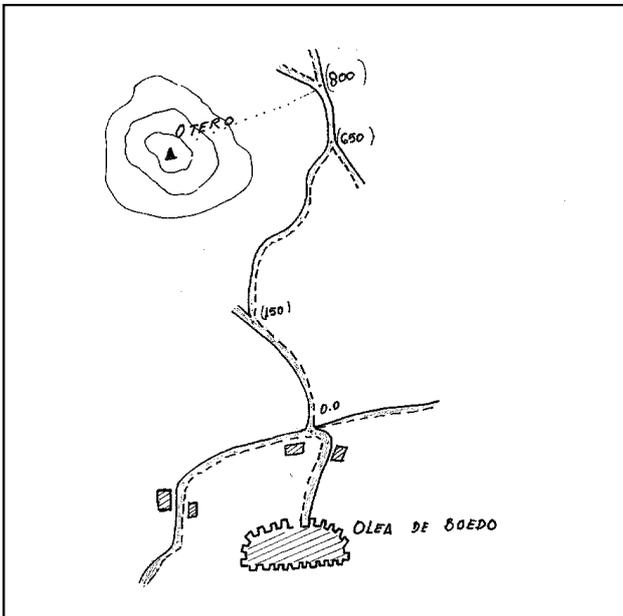
Situación:
 En la parte más alta del cerro conocido por Otero.
