## Reseña Vértice Geodésico

Número.....: **17271**  
 Nombre.....: **San Marcos**  
 Municipios: Larraga  
 Provincias: Navarra  
 Fecha de Construcción.....: 01 de enero de 1967  
 Pilar con centrado forzado.: 1,20 m de alto, 0,30 m de diámetro.  
 Último cuerpo.....: 0,58 m de alto, 0,95 m de ancho.  
 Total cuerpos.....: 1 de 0,58 m de alto.

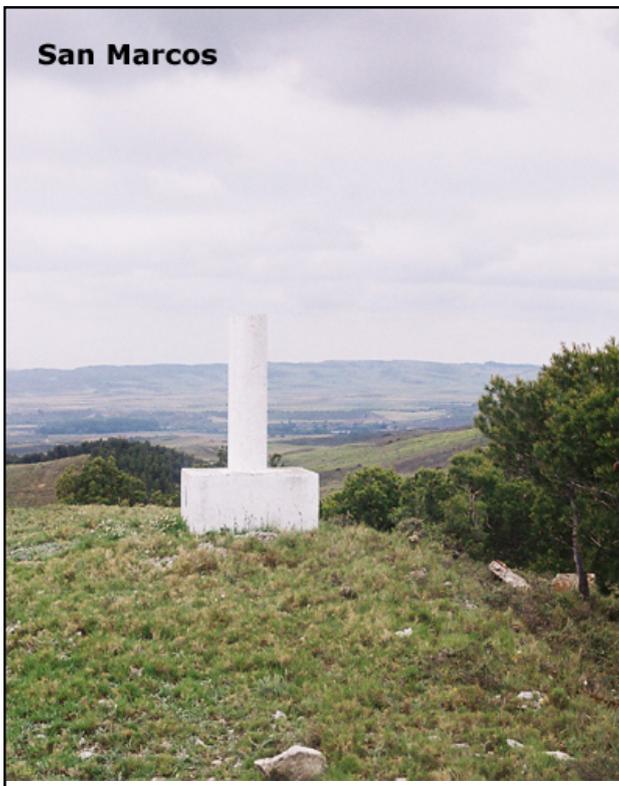
### San Marcos

Comenzando de Este hacia el Oeste, se encuentra en el tercer monte de una pequeña sierra con varias elevaciones de alturas similares, pero en la más elevada de todas ellas, junto a alambrada y límite de pinos.
